COMUNE DI MIRANDOLA
PIANO DELLA RICOSTRUZIONE
Legge Regionale n.16/2012

Schedatura degli immobili di interesse storico-architettonico o di pregio storico-testimoniale

Schede dalla A101 alla A150

PdRIC.2.3_VAR 2

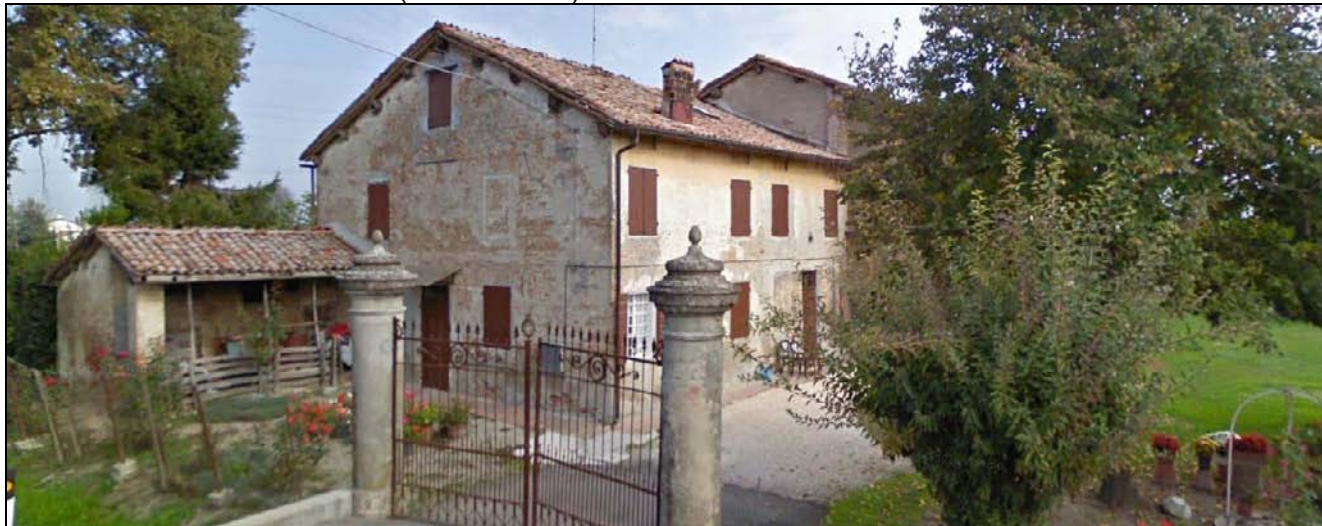
Foto 1

Strutture verticali: crollo di ampie porzioni di muratura

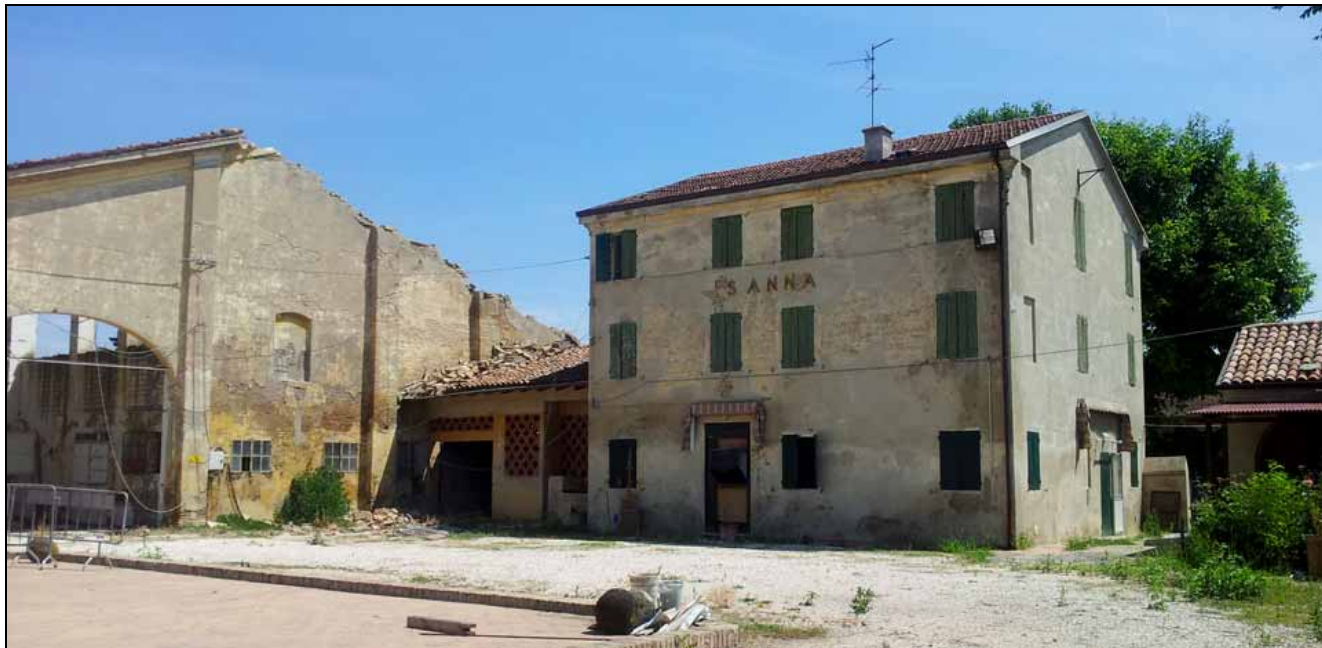
Foto 1

Strutture verticali: gravi lesioni strutturali e non strutturali

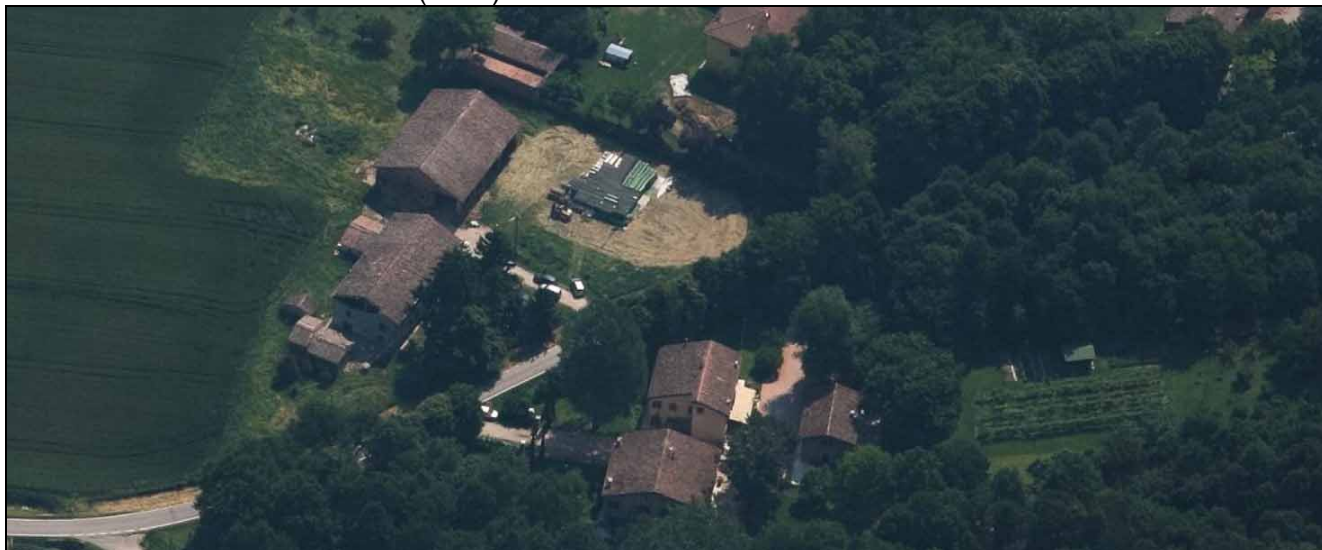
Foto 1

Strutture verticali: crolli estesi delle murature perimetrali con lesioni e spanciamiento delle pareti esterne a nord-ovest e a nord-est

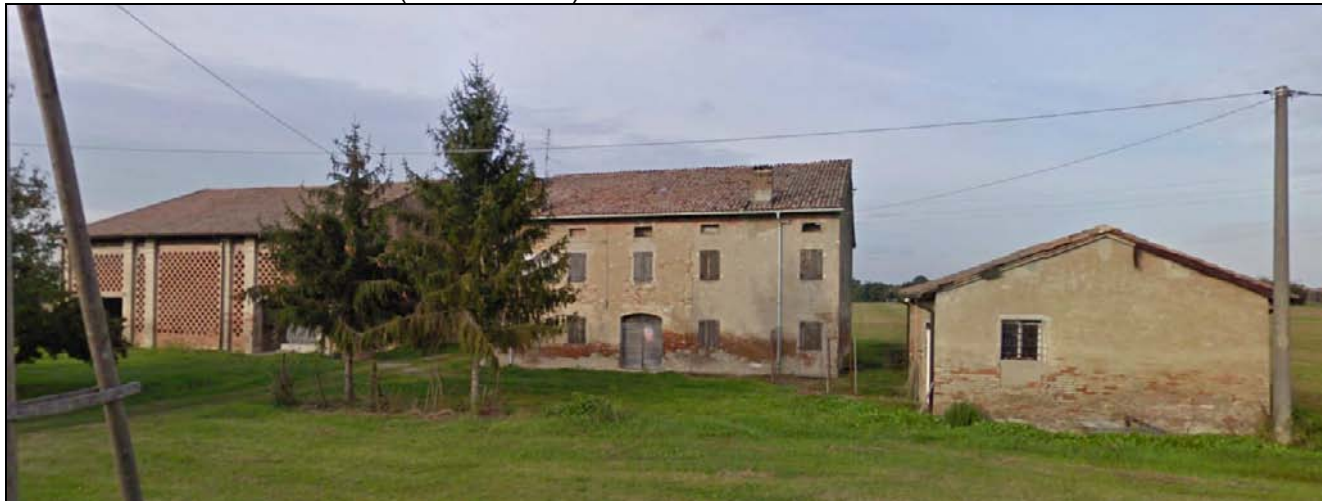
Foto 1

Strutture verticali: crollo parziale della muratura in corrispondenza del II piano e dell'attacco al tetto, lesioni passanti in particolare nelle murature d'angolo
