Località: Santa Giustina Vigona
Via Nocedella, 15

Tipologia del complesso:
Abitazione agricola ad elementi separati
(allineati)

STATO EDIFICI POST-SISMA (agosto 2013)

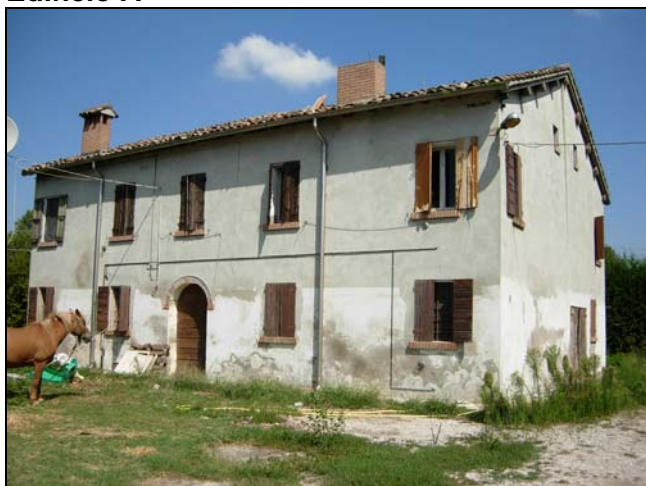
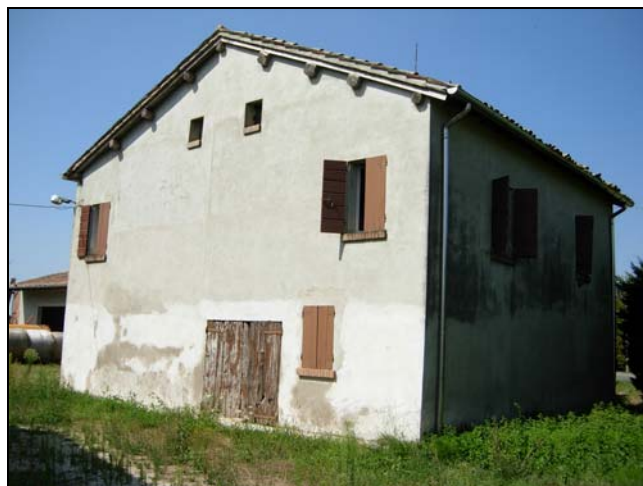
Edificio A

Strutture verticali: la scatola muraria non ha subito danni evidenti

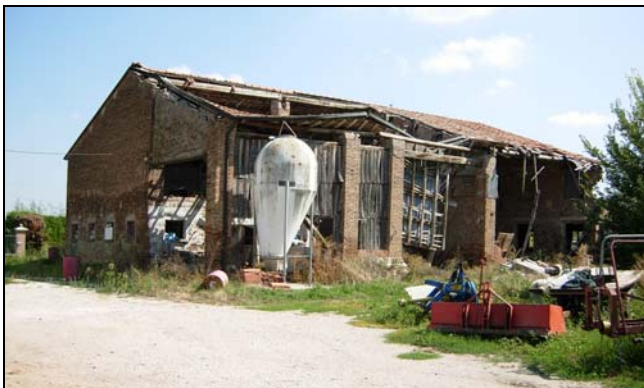
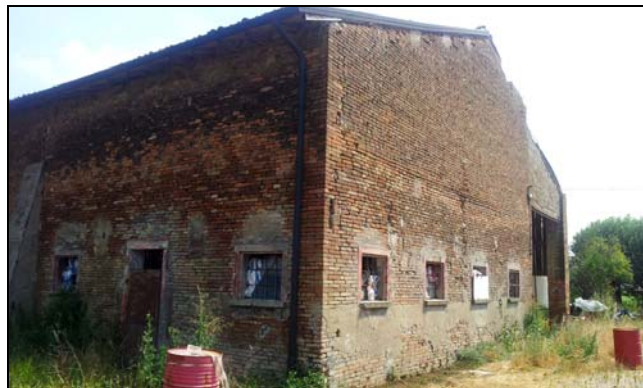
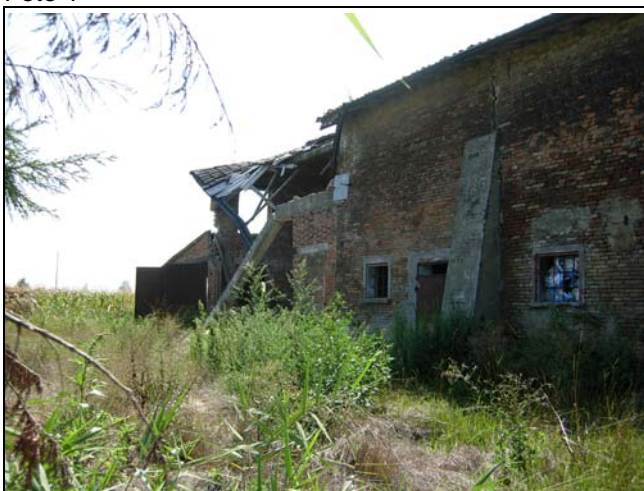
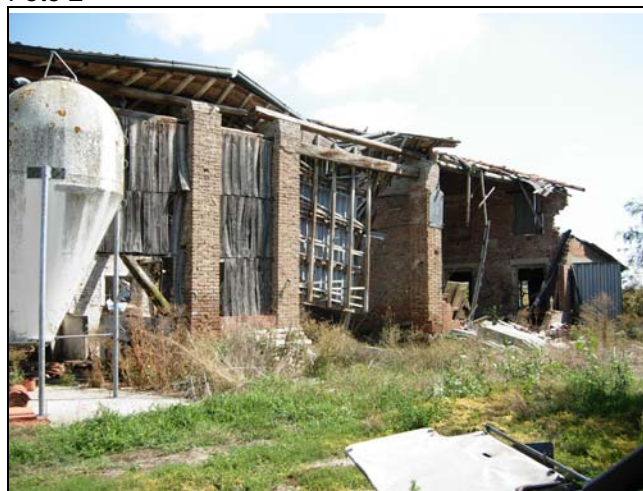
Edificio B

Coperture: parziale crollo delle coperture

Strutture orizzontali: crollo di parte del primo solaio

Strutture verticali: crollo delle murature perimetrali della porzione a sud-orientale
