**Località:** Santa Giustina Vigona  
Via Nocedella, 2, 4

**Tipologia del complesso:**  
Abitazione agricola ad elementi separati  
(allenati)

### **Edificio Aa**

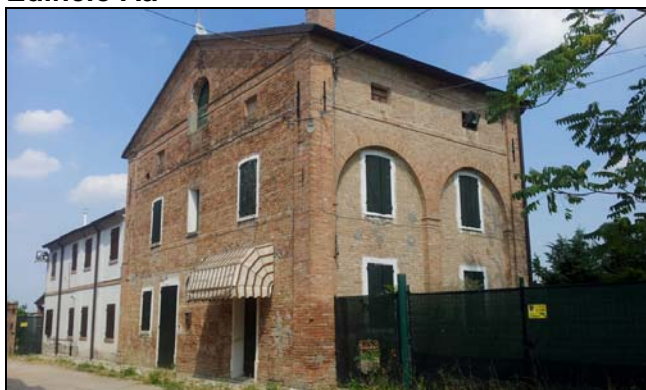
Foto 1

Coperture: puntellatura arco piano sottotetto

Strutture orizzontali: distacco delle travi in legno del secondo solaio

Strutture verticali: lesioni nelle pareti con evidente spanciamiento della parete muraria esterna

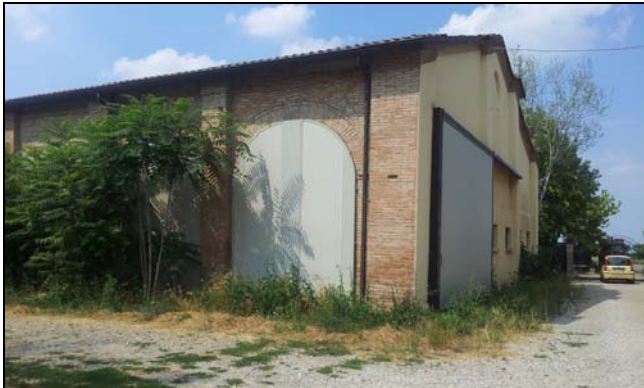
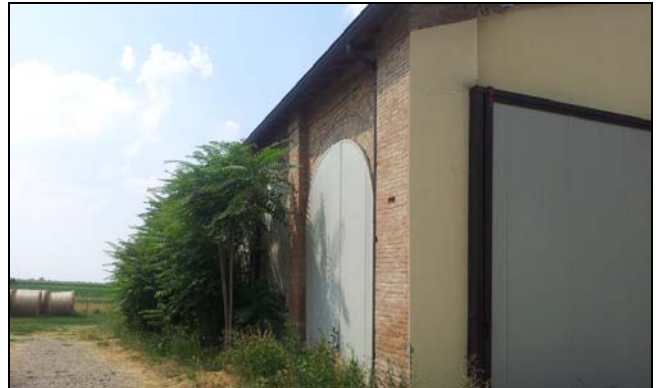
Strutture verticali: rottura di pilastri isolati in muratura e tamponamenti esterni con meccanismo di ribaltamento in atto e perdita di piombo su una delle due facciate che subiscono la spinta in copertura
