Località: Quarantoli
Via Punta, 99

STATO EDIFICI POST-SISMA (luglio 2013)

SCHEDATURA BENI CULTURALI IN TERRITORIO EXTRAURBANO – PRGV 2001: Dati generali

TIPOLOGIA DI INTERVENTO A2b	Via Punta n° 51 - Quarantoli Toponimo:	SCHEDA 21
---------------------------------------	---	---------------------

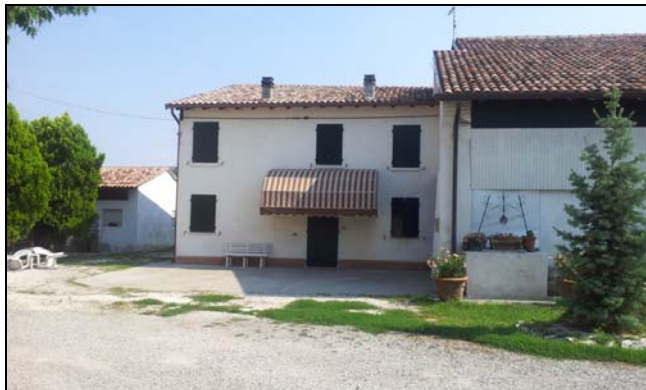
Foto 1

Danni:

Edificio Aa

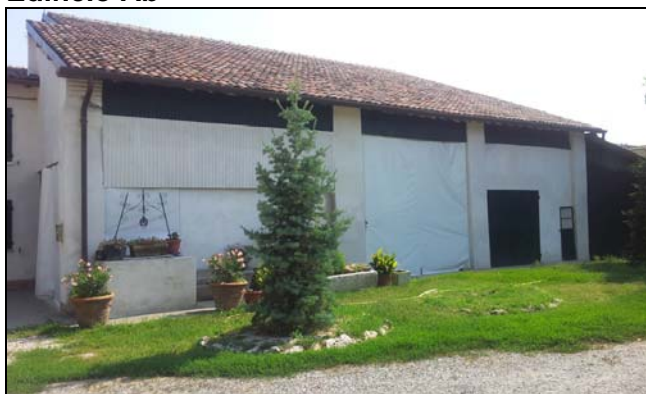
Foto 1

Danni:

Edificio Ab

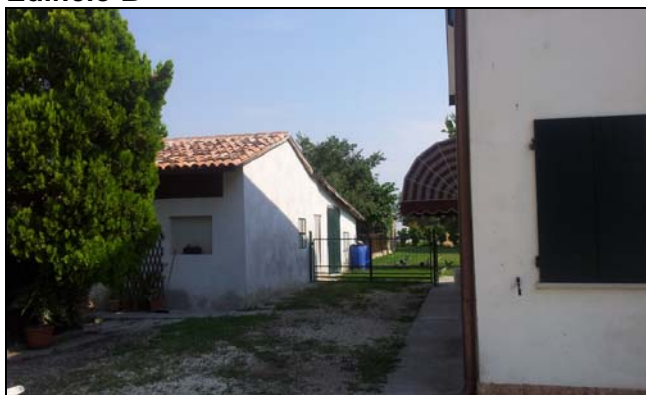
Foto 1

Danni:

Edificio B
