Località: Gavello
Via Valli, 268

Toponimo: Cascina Bordina

STATO EDIFICI PRE-SISMA (ottobre 2011)

STATO EDIFICI POST-SISMA (luglio 2013)

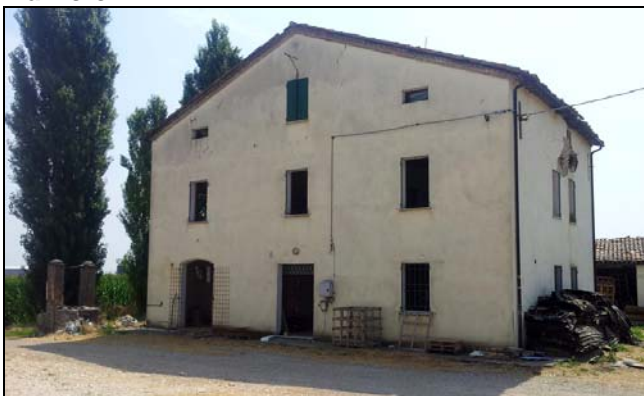
Foto 1

Coperture: danni gravi

Strutture orizzontali: danni gravi e lesioni

Strutture verticali: danni gravissimi alle murature portanti perimetrali e interne

Edificio A

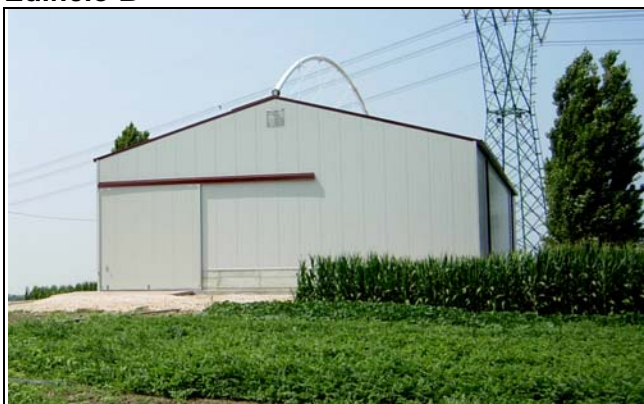
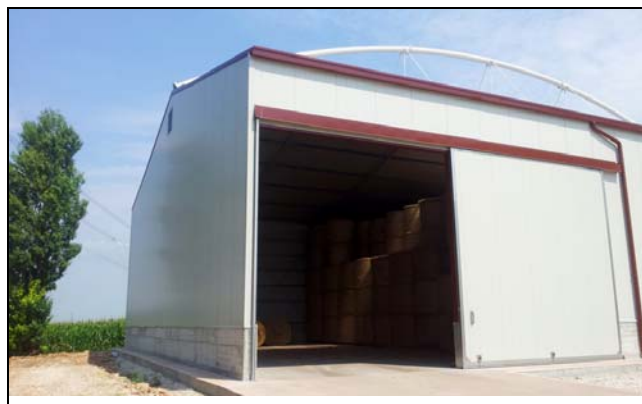
NOTA: Il fienile è stato ricostruito.

Edificio B

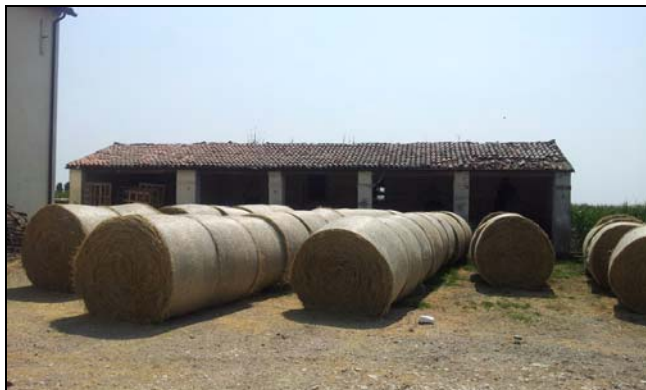
Foto 1

Strutture verticali: lesioni alle murature perimetrali in particolare sul prospetto sud e sud-est

Edificio C
