Località: San Martino Spino
Via Pitoccheria 16, 18

Toponimo: Povertà

Tipologia del complesso:
Abitazione agricola ad elementi separati (a scacchiera)

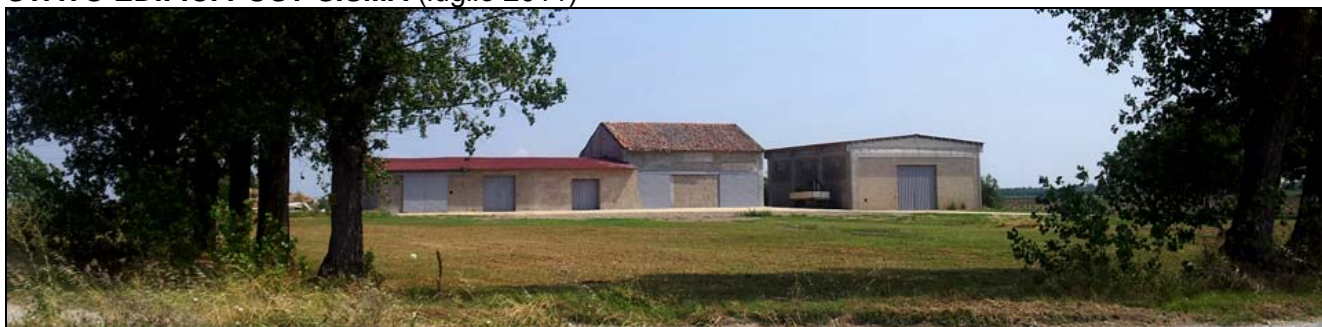
Foto 1

Edificio A

Danni:

Coperture: assente

Strutture orizzontali: assenti

Strutture verticali: assenti

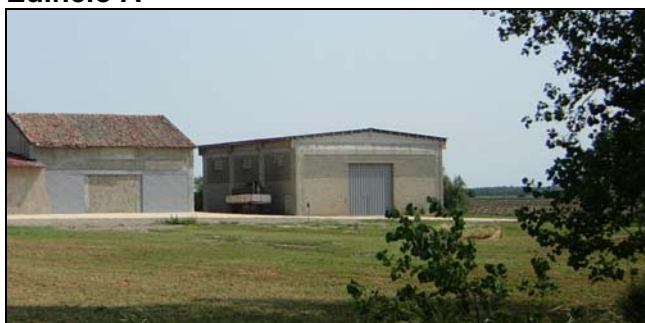
Foto 1

Edificio A

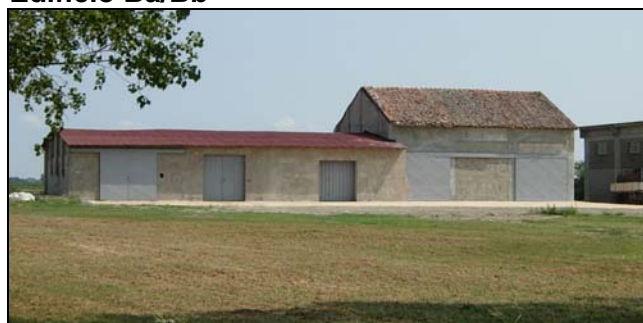
Foto 2

Danni:

Coperture: crollata e non più presente

Strutture orizzontali: crollo delle strutture compreso il solaio della stalla

Strutture verticali: sono state mantenute le murature perimetrali della stalla

Edificio Ba/Bb

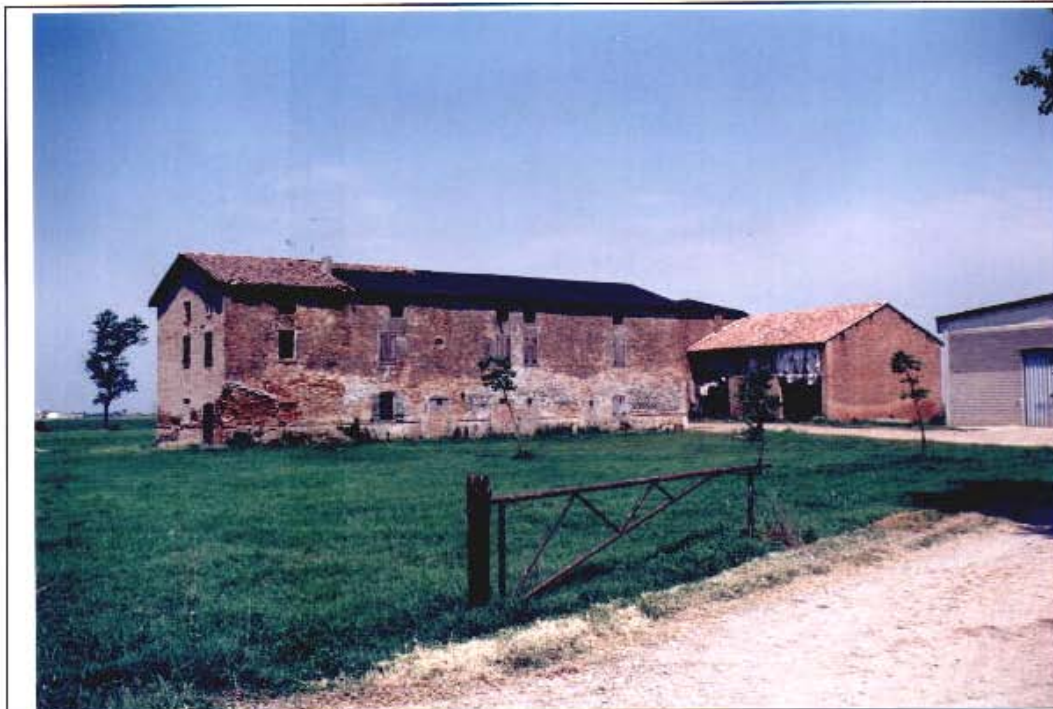
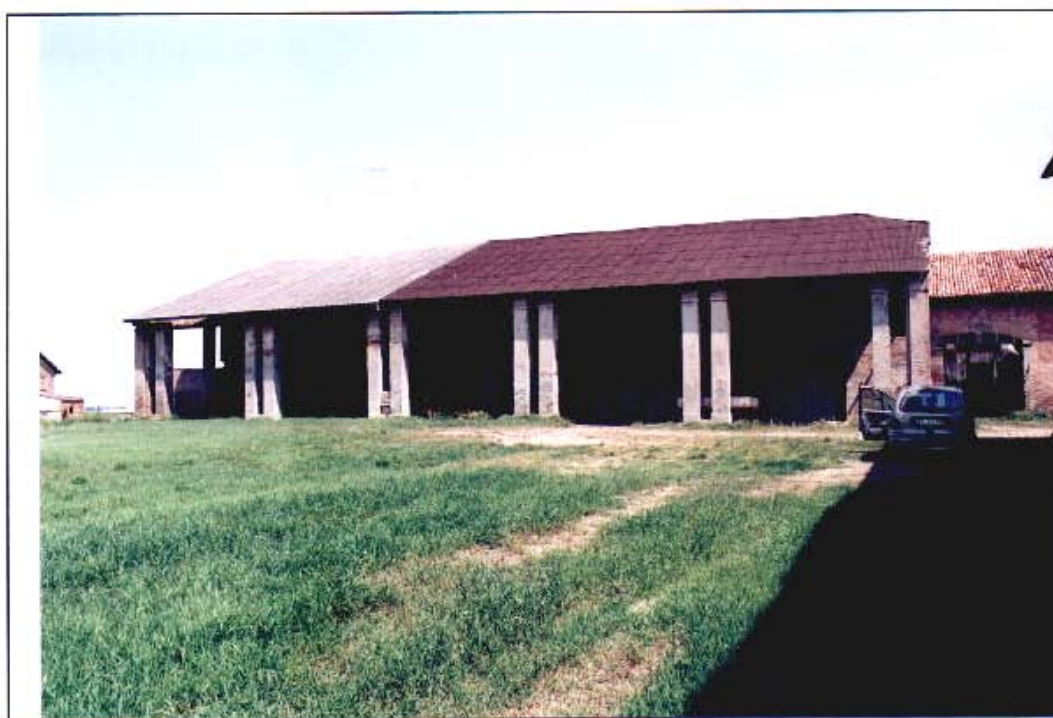
SCHEDA 54

Stato di conservazione: cattivo

Si segnala il completo rifacimento del tetto della barchessa, dotata di sei coppie di colonne binate in cattivo stato di conservazione, attraverso interventi incongrui.
