Località: Mortizzuolo
Via Pitoccheria, 5

Toponimo: La Susa

STATO EDIFICI POST-SISMA (luglio 2013)

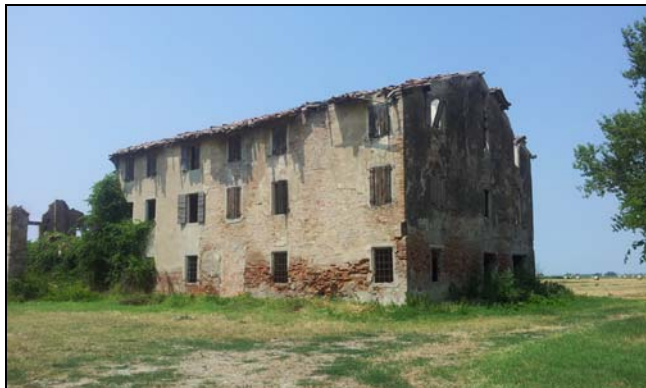
Foto 1

Edificio Aa

Coperture: crollo parziale

Strutture verticali: crollo parziale delle murature perimetrali e diffuse lesioni con fuori piombo evidenti nelle pareti orientali

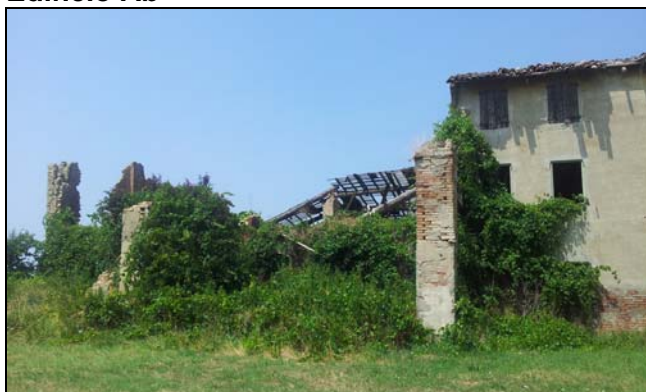
Foto 1

Coperture: assenti

Strutture orizzontali: non più presenti

Strutture verticali: quasi completamente crollate

NOTA: La stalla-fienile presentava già a maggio 2011 buona parte delle strutture portanti crollate, insieme alla copertura.

Edificio Ab

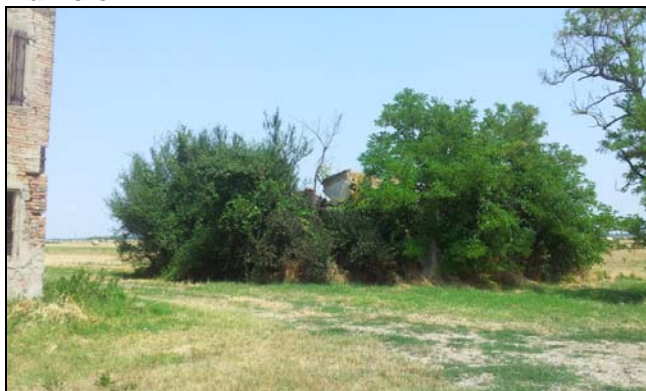
Foto 1

Coperture: assenti

Strutture orizzontali: assenti

Strutture verticali: crollate integralmente

NOTA: L'edificio presentava già a maggio 2011 buona parte delle strutture portanti crollate, insieme alla copertura.

Edificio B
