Località: Gavello
Via Cavo, 38

Toponimo: La Casella

STATO EDIFICI POST-SISMA (luglio 2013)

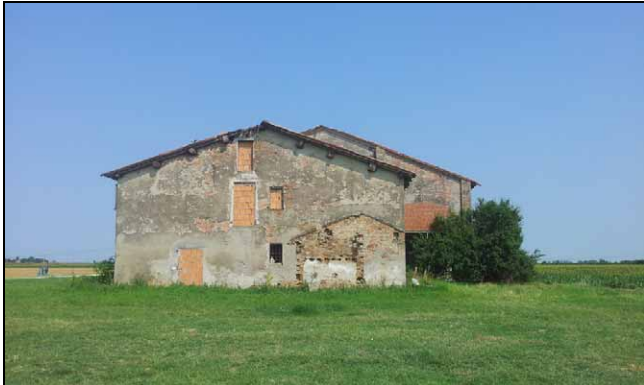
Foto 1

Edificio Aa

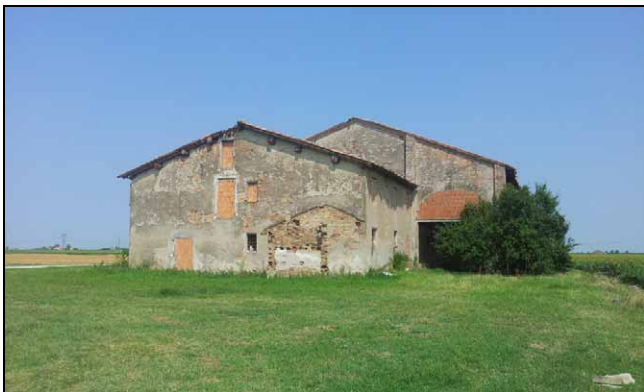
Foto 1

Edificio Aa/Ab

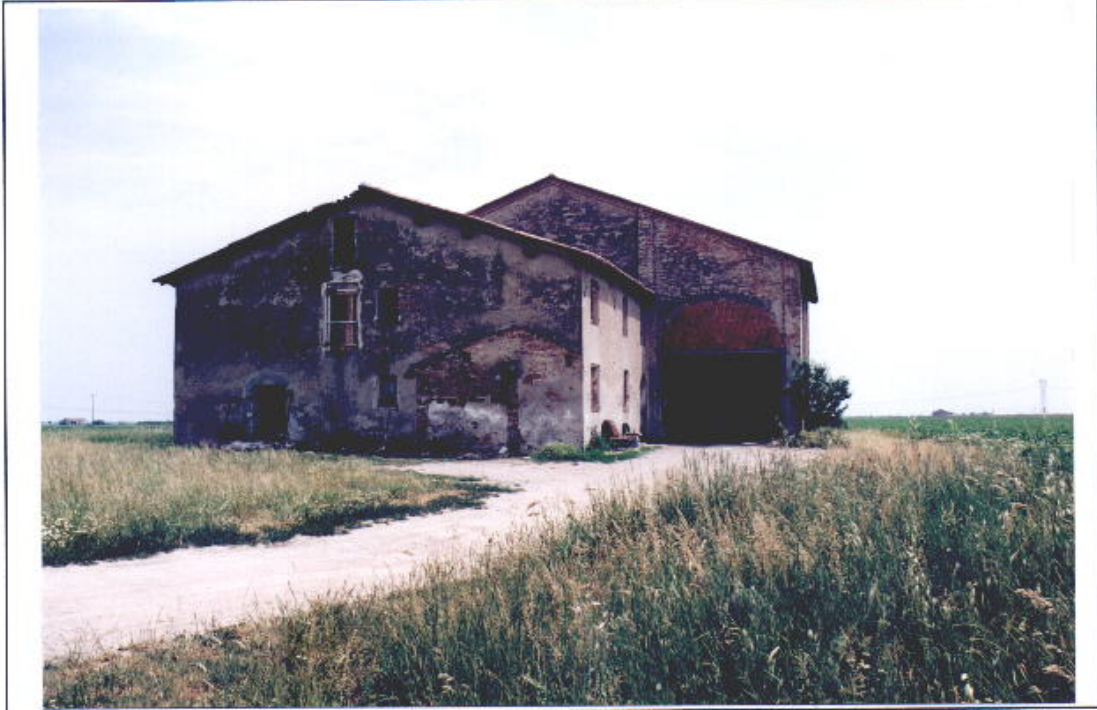
Stato di conservazione: cattivo.

Si segnalano incongrui interventi di demolizione di parte dei rustici ed il tamponamento dell'arco d'ingresso della barchessa.
