Edificio A

STATO EDIFICI PRE-SISMA (maggio 2010)

STATO EDIFICI POST-SISMA (luglio 2013)
Edificio B

SCHEDATURA BENI CULTURALI IN TERRITORIO EXTRAURBANO – PRGV 2001: Dati generali

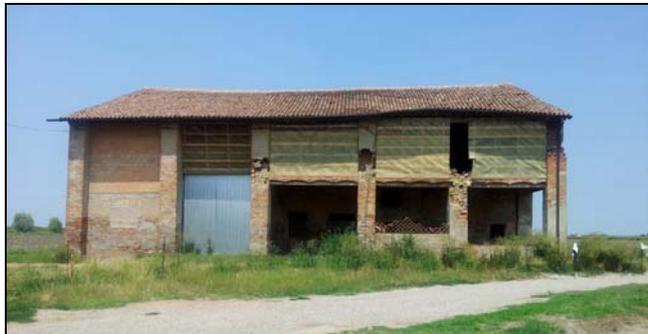
Foto 1

Coperture: completamente svincolata dalle murature perimetrali

Strutture verticali: perdita di collegamento tra le murature, lesioni diffuse, crolli ai pilastri, ribaltamento delle murature con fuori piombo

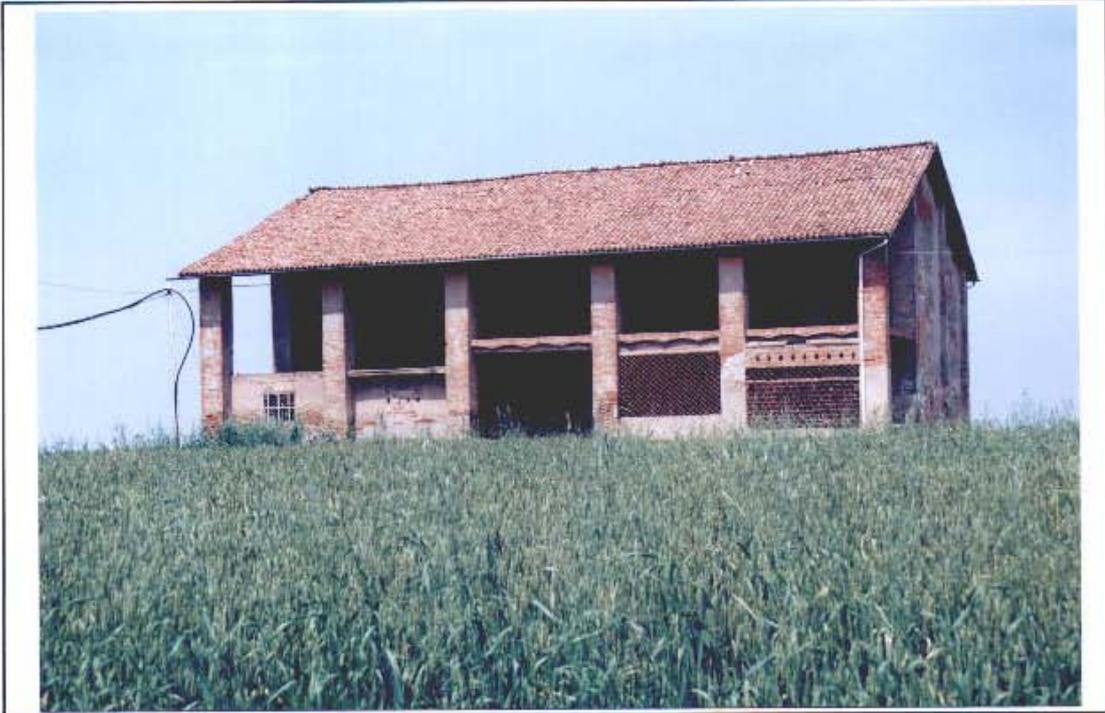
Rilievo fotografico

Abitazione agricola ad elementi separati crollata

Si segnala il totale crollo dell'abitazione agricola, mentre la barchessa conserva seppure parzialmente, degli inserti di gelosie.
