Località: Mortizzuolo
Via Montirone, 6

Toponimo: Montirone

Tipologia del complesso:
Abitazione agricola ad elementi congiunti

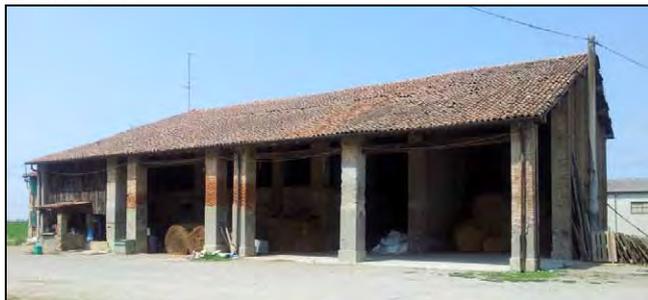
Foto 1

Strutture verticali: lesioni ai pilastri e alle murature portanti

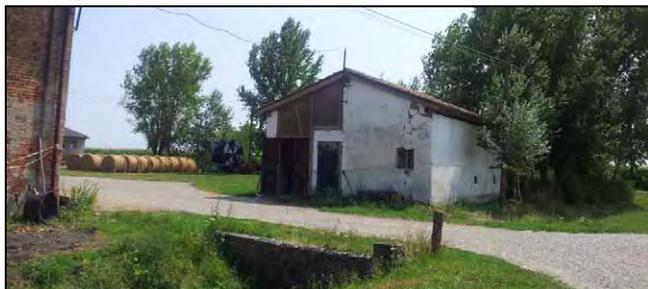
Foto 1

Strutture verticali: gravi lesioni alle murature portanti in particolare nell'angolo nord-ovest
