Località: Quarantoli
Via Baccanina, 28

STATO EDIFICI POST-SISMA (luglio 2013)

SCHEDATURA BENI CULTURALI IN TERRITORIO EXTRAURBANO – PRGV 2001: Dati generali

TIPOLOGIA DI INTERVENTO A3	Via di Mezzo n° 28 - Quarantoli Toponimo:	SCHEDA 77
--------------------------------------	--	---------------------

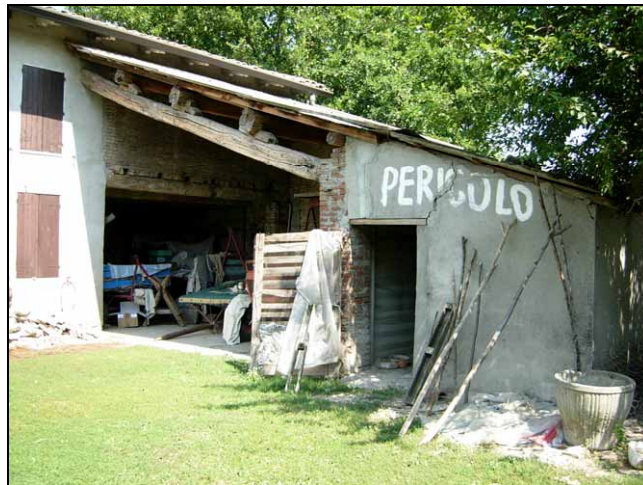
Edificio Ac

Strutture verticali: lesioni sulle murature perimetrali della parte anteriore
