Località: Quarantoli
Via Valli, 218

Toponimo: Masetta

Tipologia del complesso:
Abitazione agricola ad elementi congiunti

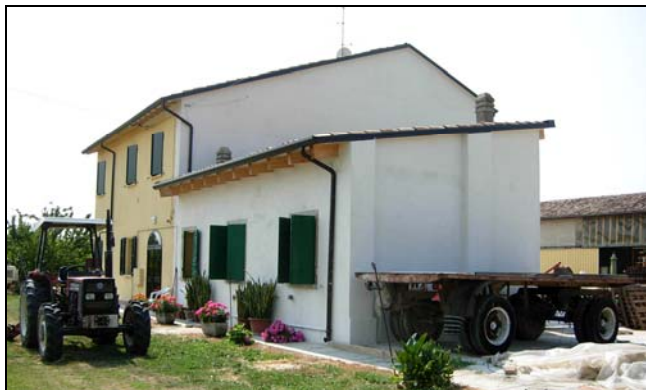
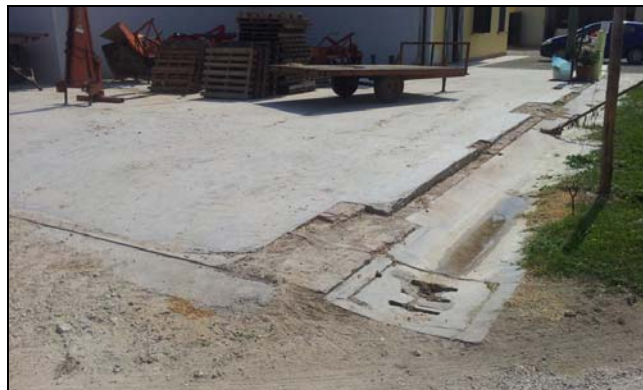
Edificio Ab

Coperture: dopo il sisma dissesto della copertura oggi non presente

Strutture orizzontali: dopo il sisma distacchi tra elementi strutturali oggi ricostruito in parte

Strutture verticali: dopo il sisma quadro fessurativo diffuso con pilastri fuori piombo oggi ricostruiti solo per la parte abitativa ad un piano

NOTA: L'edificio deve essere ricostruito in aderenza al fabbricato esistente con materiali tradizionali.
