Località: Quarantoli
Via Valli, 223

Toponimo: Barchetta

STATO EDIFICI POST-SISMA (luglio 2013)

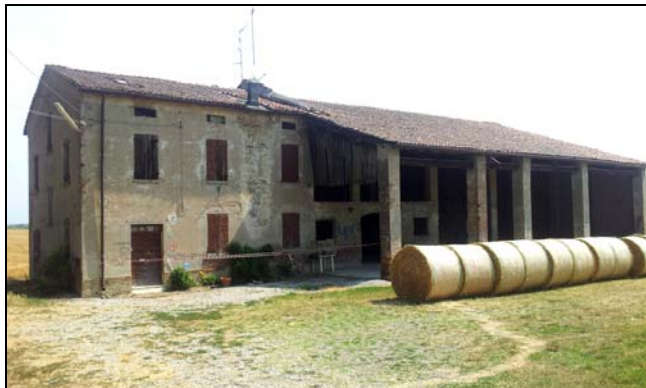
Foto 1

Coperture: danni gravi

Strutture verticali: lesioni alle murature

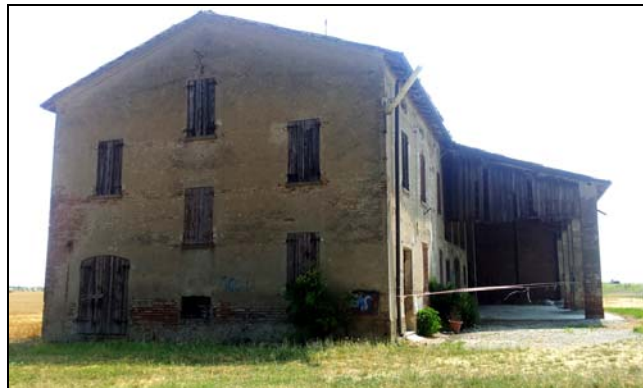
Foto 2

Coperture: danni gravi

Strutture verticali: lesioni alle murature

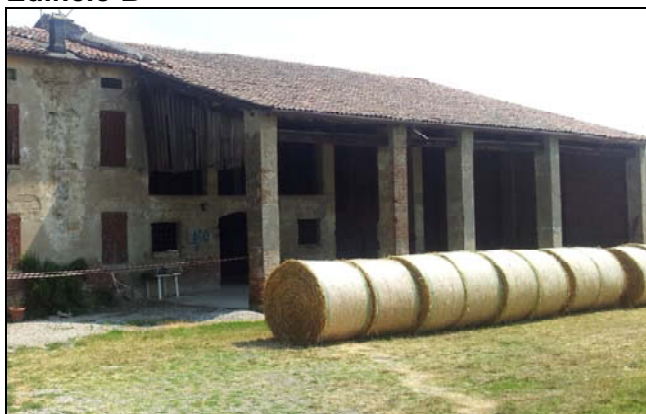
Foto 1

Coperture: crollo parziale della copertura

Strutture verticali: crolli parziali
