Località: Quarantoli
Via Punta, 46, 48

Toponimo: Fondo Ca' Bassa

STATO EDIFICI POST-SISMA (luglio 2013)

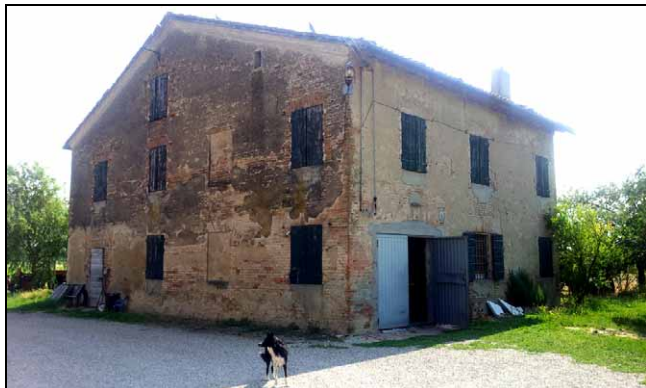
Foto 1

Coperture: crolli della tamponatura in mattoni del sottotetto che hanno interessato anche il vano scale
Strutture orizzontali:
Strutture verticali: molte lesioni sugli architravi con muri perimetrali che non denotano particolari strapiombi o lesioni gravi

Edificio A

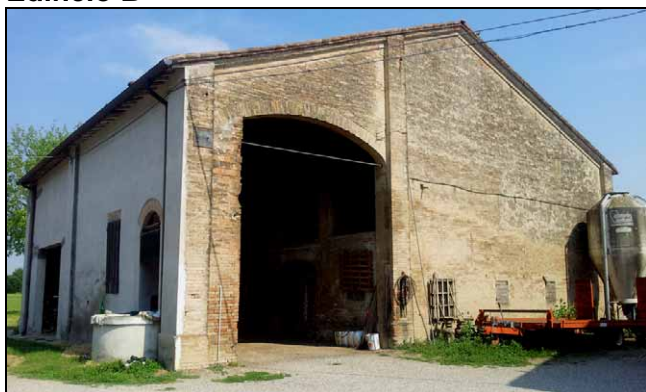
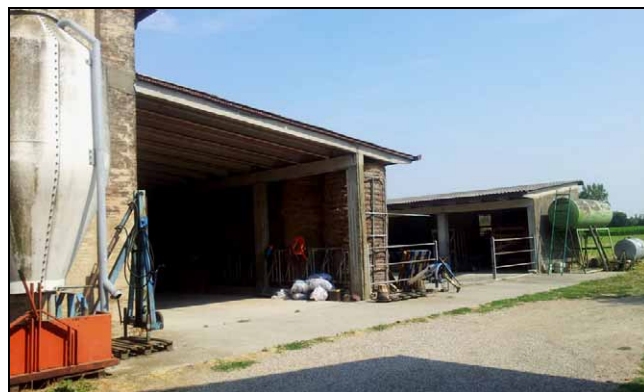
Coperture: -
Strutture orizzontali: -
Strutture verticali: lesioni sui pilastri e lesioni sulla muratura di imposta della copertura

Edificio B
