Località: Gavello
Via Gavello, 5

Toponimo: Maffea Nuova

STATO EDIFICI POST-SISMA (agosto 2013)

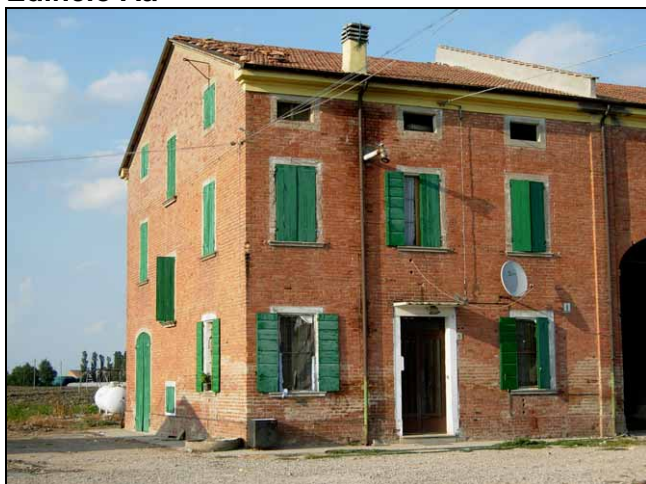
Foto 1

Edificio Aa

Danni:

Coperture: -

Strutture orizzontali: -

Strutture verticali: -

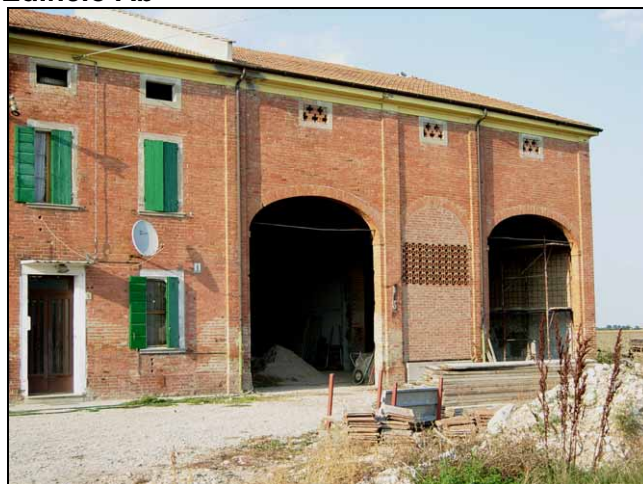
Foto 2

Edificio Ab

Danni:

Coperture: -

Strutture orizzontali: -

Strutture verticali: -
