Località: Cividale
Via Cavo, 21

Tipologia del complesso:
Abitazione agricola ad elementi congiunti

STATO EDIFICI POST-SISMA (luglio 2013)
Edificio Aa

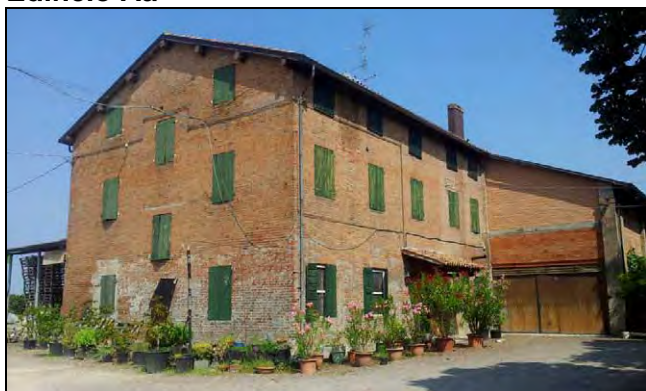
Foto 1

Strutture verticali: gravi lesioni alle strutture portanti con un danno minore al piano terra e progressivamente maggiore al primo piano e al sottotetto. Lesioni passanti diagonali su muri portanti e crollo di una parete sulla scala interna

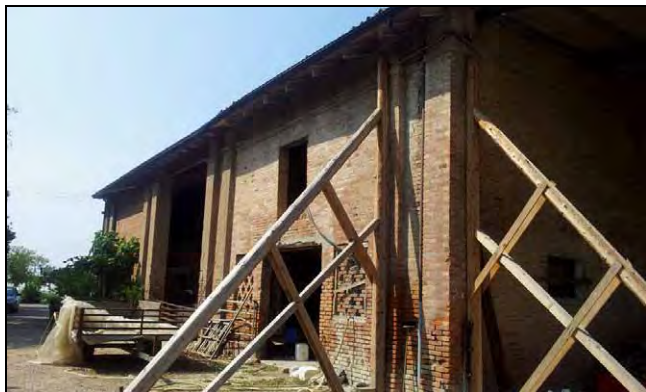
Foto 1

Coperture: crolli localizzati, martellamenti e sfilamenti delle travi

Strutture verticali: gravi lesioni alle strutture portanti e pareti a rischio di ribaltamento

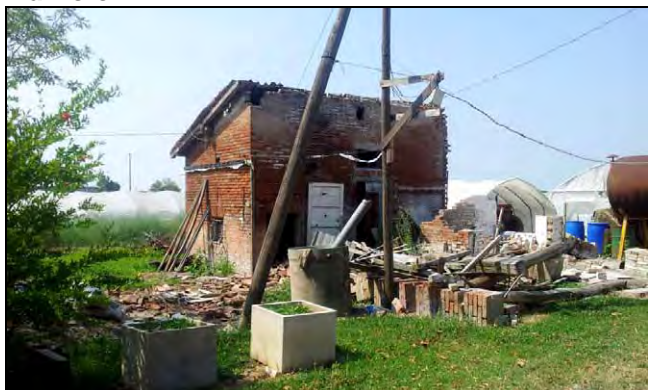
Foto 1

Coperture: crollo parziale

Strutture verticali: crollo parziale
