**Località:** Cividale  
Via Motta, 11, 13

**Tipologia del complesso:**  
Abitazione agricola ad elementi congiunti con  
giardino storico  
**Ordinanza di demolizione/opere provvisionali:**  
no  
**Presenza di edifici con schede Aedes E:**  
si

**STATO EDIFICI POST-SISMA (luglio 2013)**

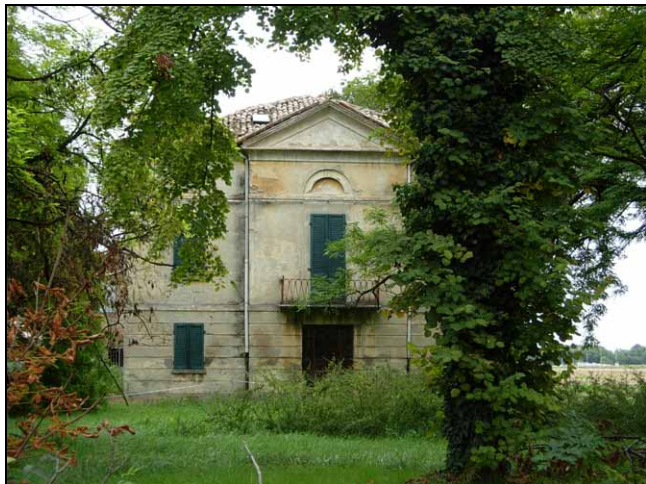
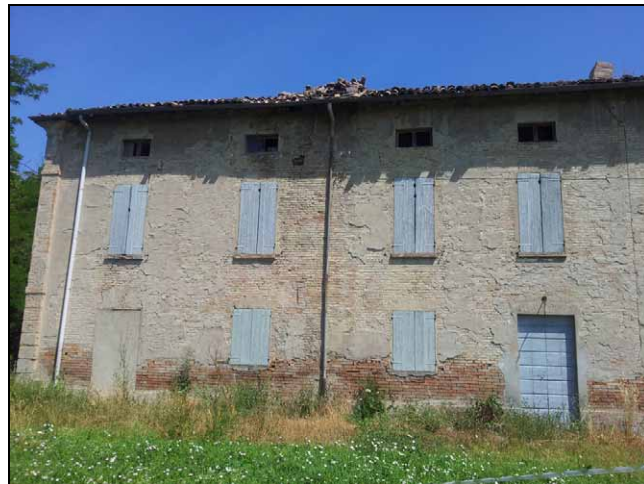
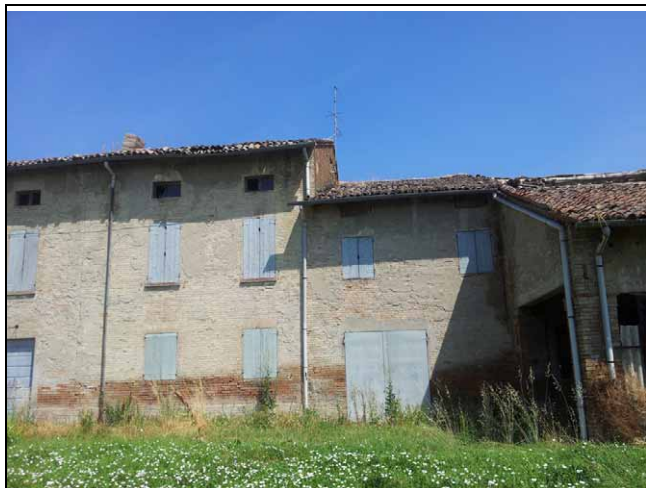
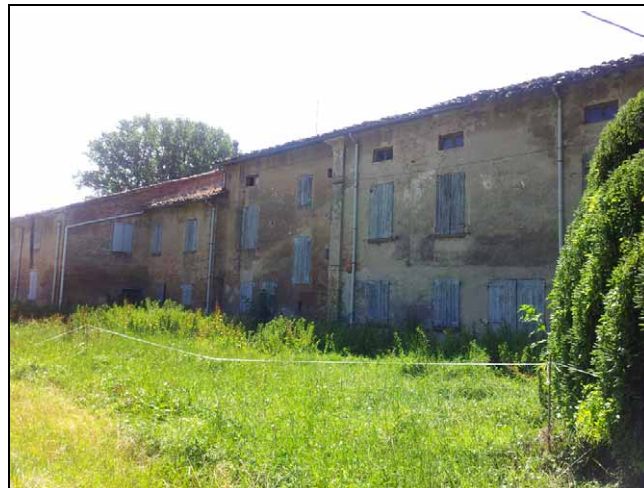
**Edificio Aa**

Coperture: camino monumentale collassato su solaio

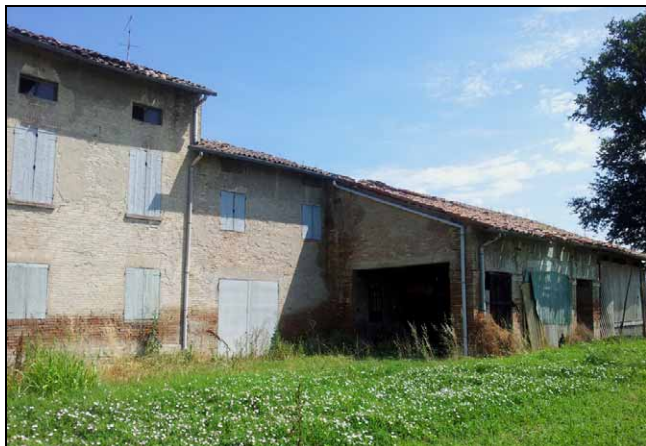
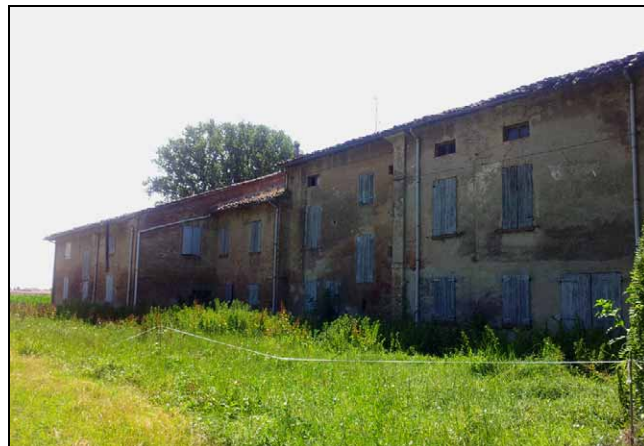
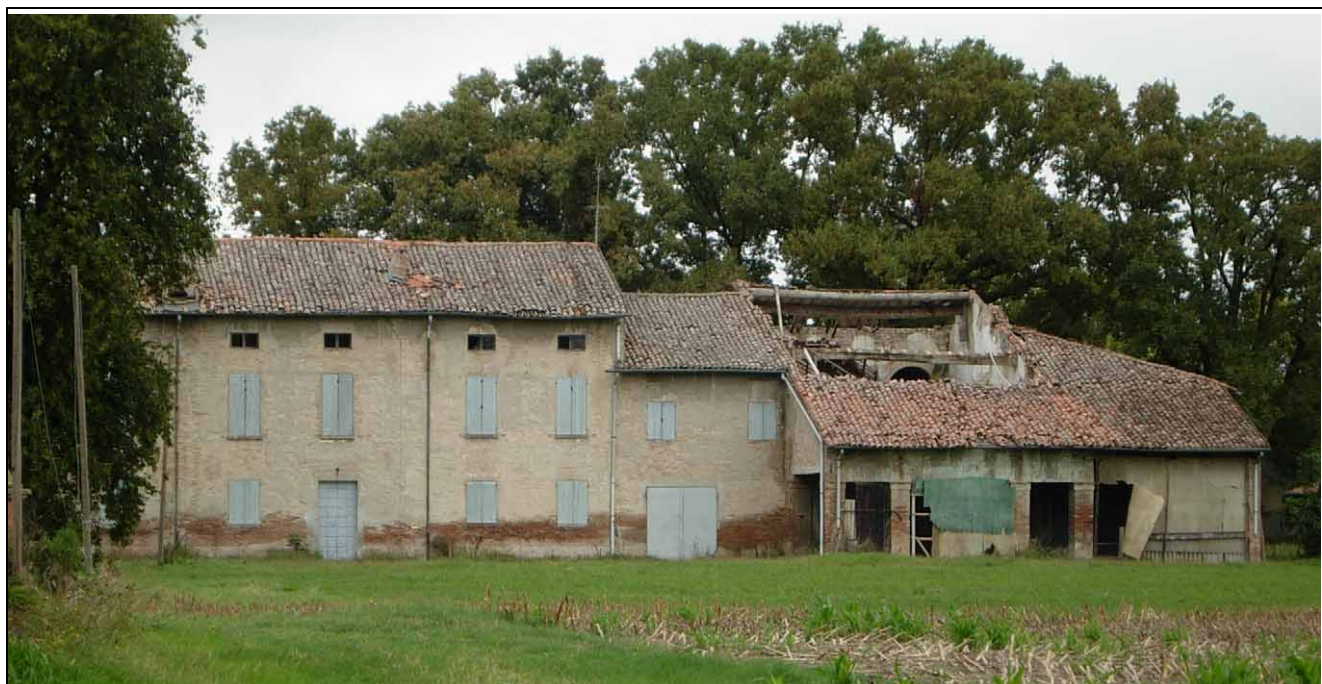
**Edificio Ab**

Coperture: collasso di parte della copertura

NOTA: La copertura era in parte crollata a maggio 2011.
