*Località:* Cividale  
Via Motta, 15

*Toponimo:* San Luigi

*Tipologia del complesso:*  
Abitazione agricola ad elementi congiunti

**STATO EDIFICI POST-SISMA (settembre 2013)**

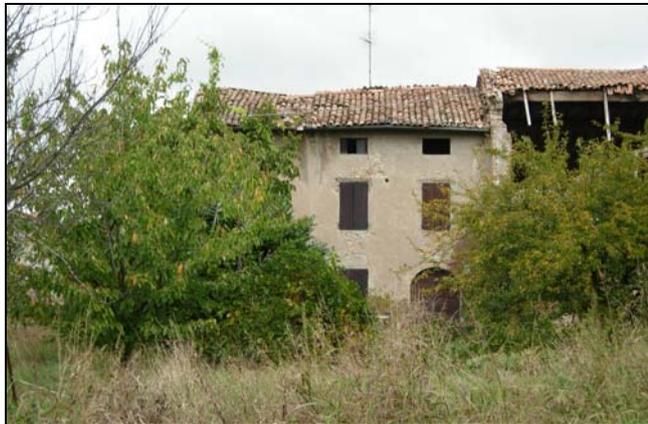
Foto 1

Coperture: crollo di parte della copertura sull'angolo nord-ovest

Strutture verticali: lesioni diffuse

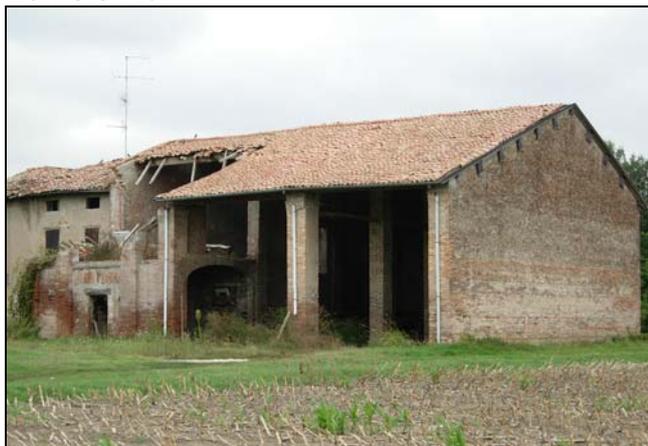
Foto 1

Coperture: crollo di un'ampia porzione della copertura in adiacenza all'abitazione

Strutture verticali: lesioni diffuse

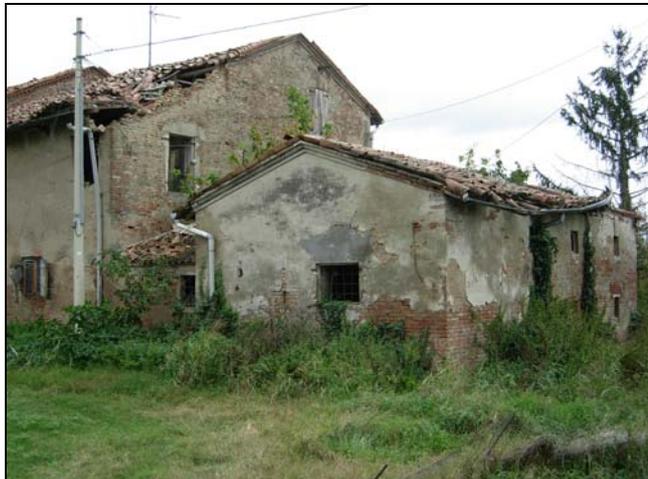
Foto 1

Strutture verticali: lesioni diffuse nelle murature

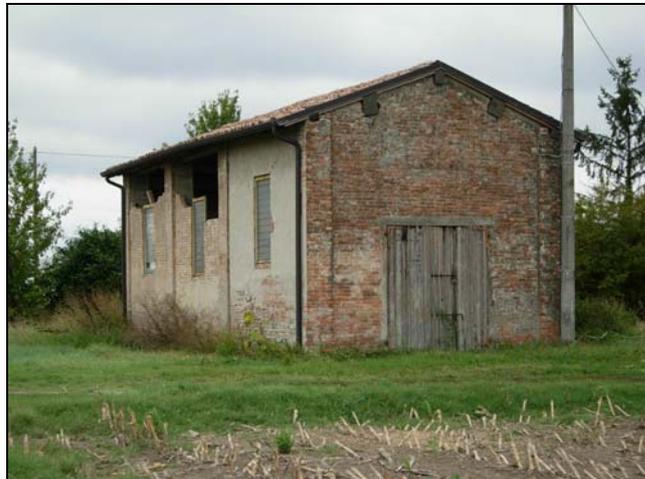
Foto 1

Coperture: capriate di copertura uscite dal piano verticale

Strutture verticali: crollo di tamponature
