Località: Cividale
Via Mazzone, 44, 46, 48

Toponimo: Ca' Molinari

Tipologia del complesso:
Abitazione agricola ad elementi separati con giardino storico

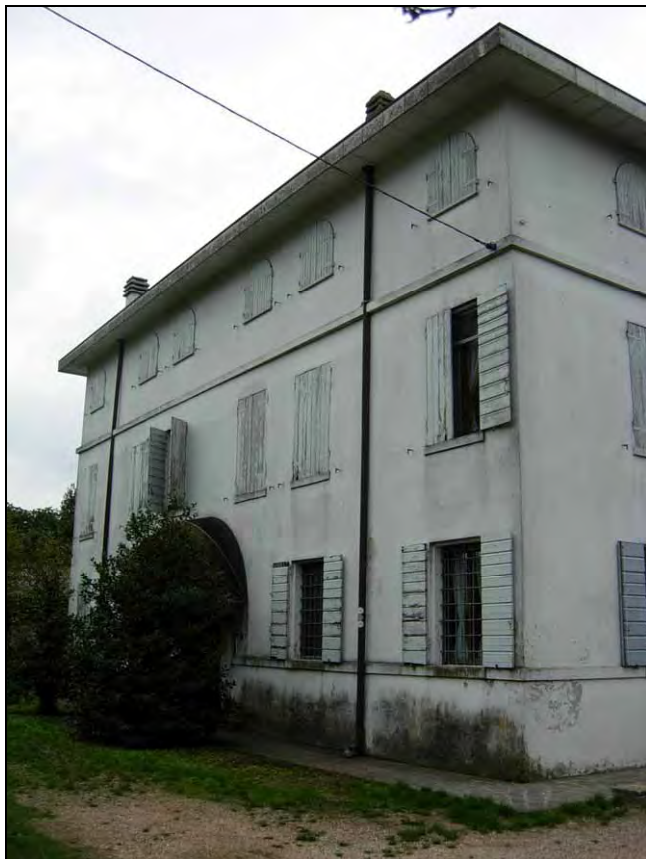
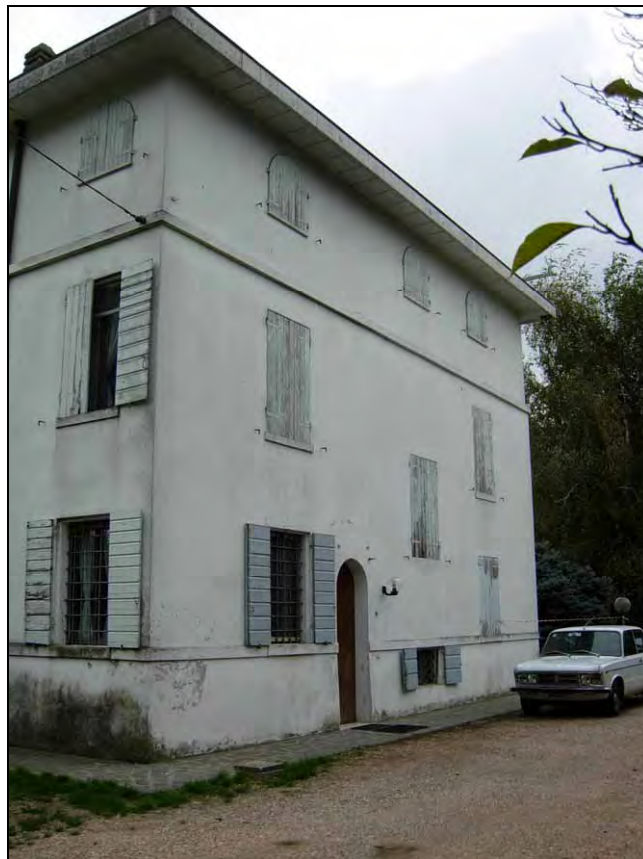
Coperture: lesioni ai cornicioni nel prospetto sud

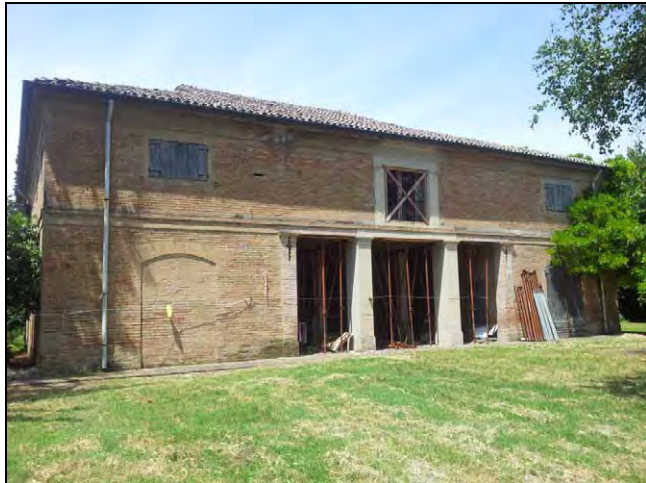
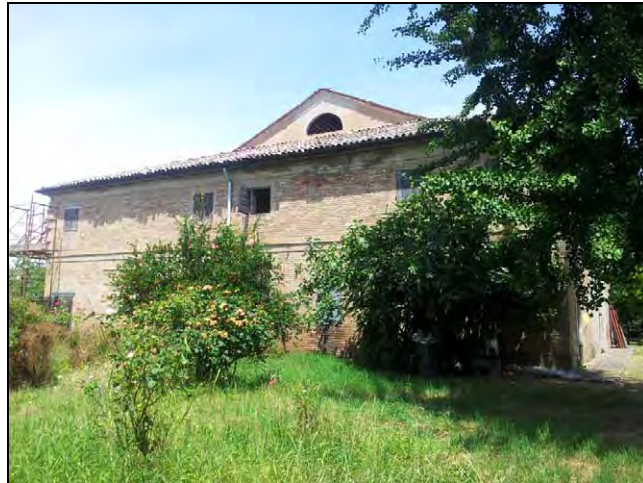
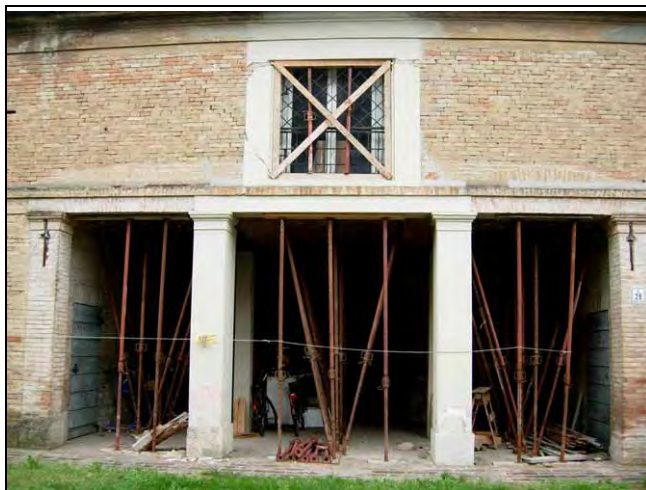
Strutture orizzontali: danni al solaio del primo piano

Strutture verticali: fessurazioni alle murature perimetrali

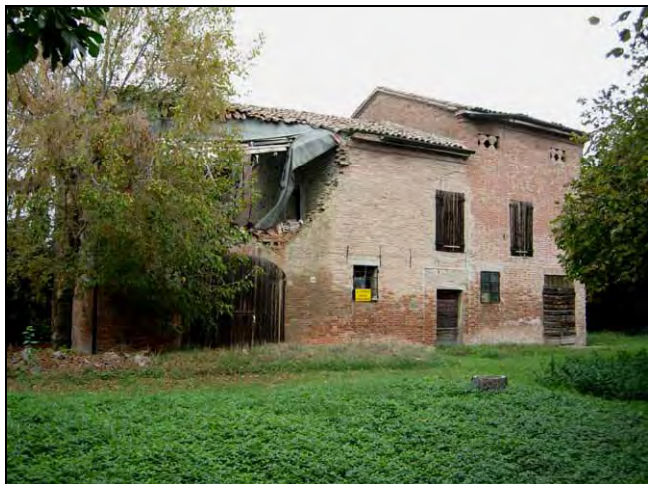
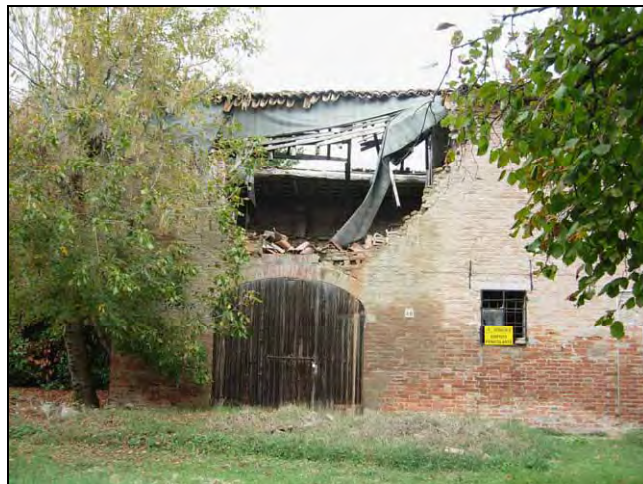
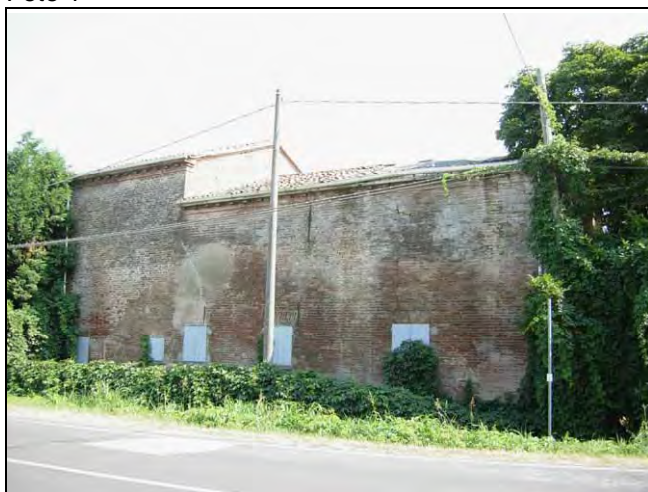
Coperture: crollo parziale delle coperture

Strutture verticali: crollo parziale delle murature perimetrali sul fronte sud e lesioni diffuse sugli altri prospetti
