Località: Cividale
Via Mazzone, 59, 61

Tipologia del complesso:
Abitazione agricola a corte con giardino
storico
Ordinanza di demolizione/opere provvisionali:
no
Presenza di edifici con schede Aedes E:
si

STATO EDIFICI POST-SISMA (luglio 2013)

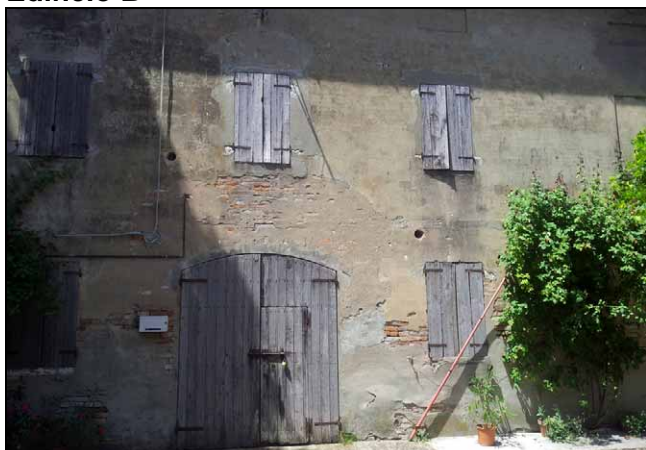
Foto 1

Strutture verticali: fessurazioni alle murature portanti
