**Località:** Cividale  
Via Mazzone, 58, 60

**Toponimo:** Fondo Obiza

**Tipologia del complesso:**  
Abitazione agricola a corte aperta con  
giardino storico  
**Ordinanza di demolizione/opere provvisionali:**  
no  
**Presenza di edifici con schede Aedes E:**  
no

**STATO EDIFICI POST-SISMA (luglio 2013)**

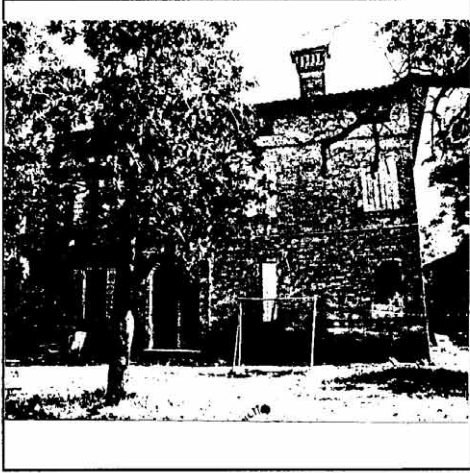
Riferimento Cartografico CTR	Riferimento Fotografico	
<p style="text-align: center;"><b><u>ELEMENTI IDENTIFICATIVI E DESCRITTIVI GENERALI</u></b></p> <p>Abitazione agricola corte aperta. Stato di conservazione: buono. Epoca di costruzione: fino al 1800.</p> <p>Servizi annessi: fienile-stalla. Stato di conservazione: mediocre. Epoca di costruzione: fino al 1800.</p> <p>Bene culturale dotato di giardino-parco di pregio.</p>
