Località: Mortizzuolo
Via Mazzone, 62

Toponimo: Masetta vecchia

STATO EDIFICI POST-SISMA (luglio 2013)
Edificio A

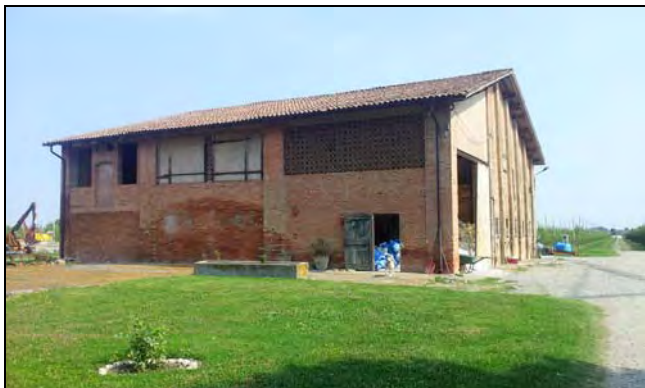
Foto 1

Coperture: abbassamento della copertura in corrispondenza del pilastro più lesionato

Strutture verticali: lesioni ai pilastri portanti
