Località: Cividale
Via Santa Maria, 8, 8/A

Toponimo: Santa Maria

Tipologia del complesso:
Abitazione agricola ad elementi separati
(allineati)

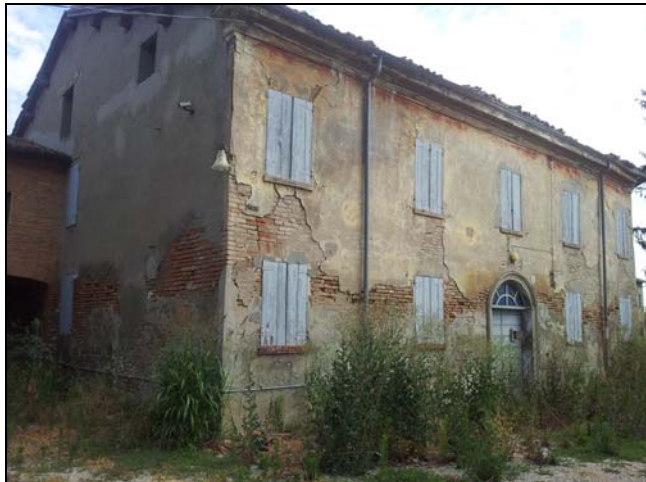
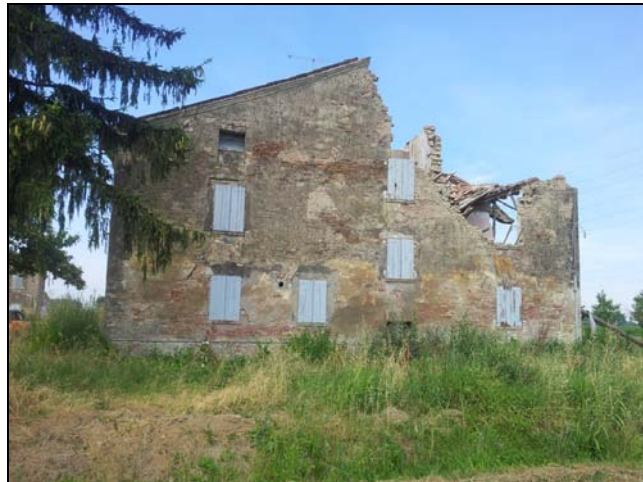
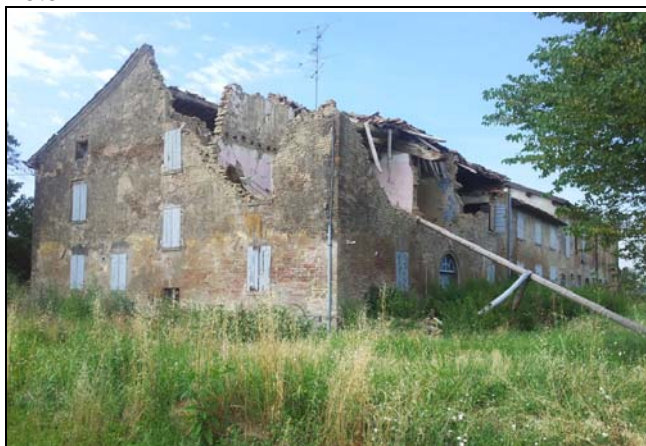
Edificio A

Coperture: crollo parziale

Strutture orizzontali: crollo parziale del solaio al secondo piano

Strutture verticali: crollo parziale delle murature perimetrali a nord e a est

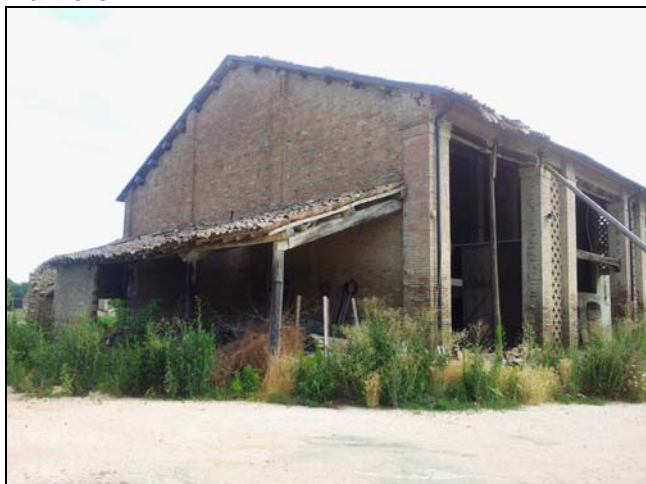
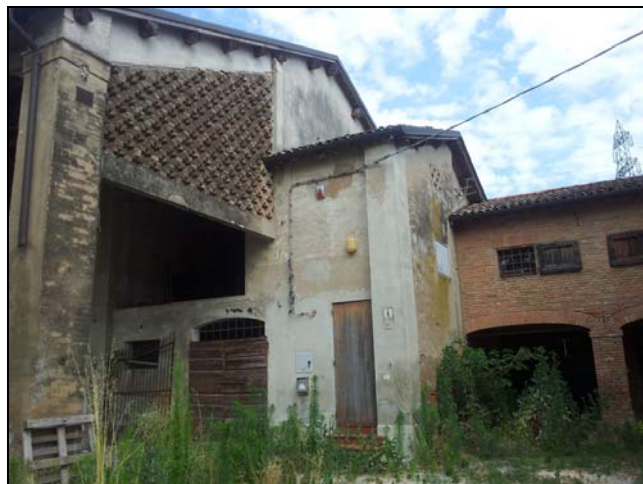
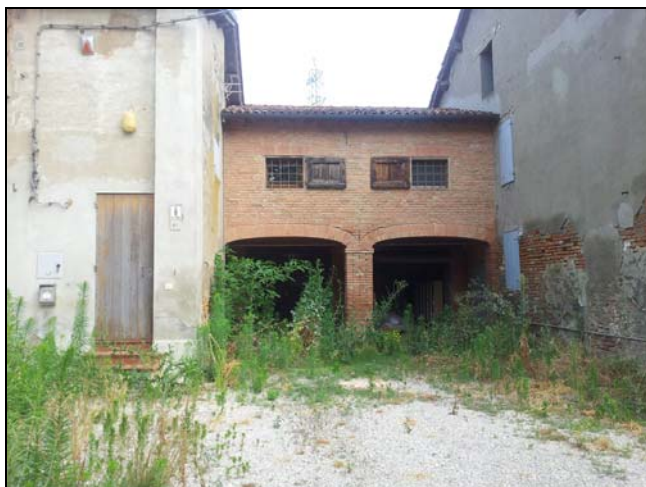
Edificio B

Coperture: spostamento e crollo parziale del manto di copertura

Strutture verticali: fessurazioni nei pilastri e negli appoggi delle travi di copertura

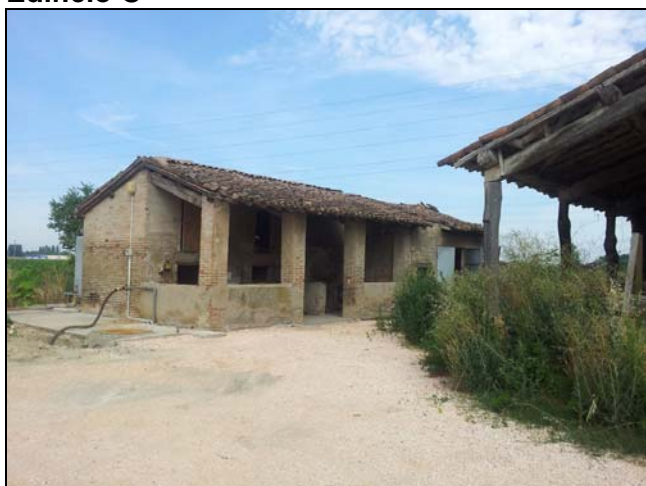
Edificio C

Coperture: parziale crollo della porzione di edificio a nord

Strutture verticali: parziale crollo della porzione di edificio a nord
