Località: Santa Giustina Vigona
Via Bosco, 27

STATO EDIFICI POST-SISMA (luglio 2013)

SCHEDATURA BENI CULTURALI IN TERRITORIO EXTRAURBANO – PRGV 2001: Dati generali

TIPOLOGIA DI INTERVENTO A3	Via Bosco n° 9 - S. Giustina Vigona Toponimo:	SCHEDA 125

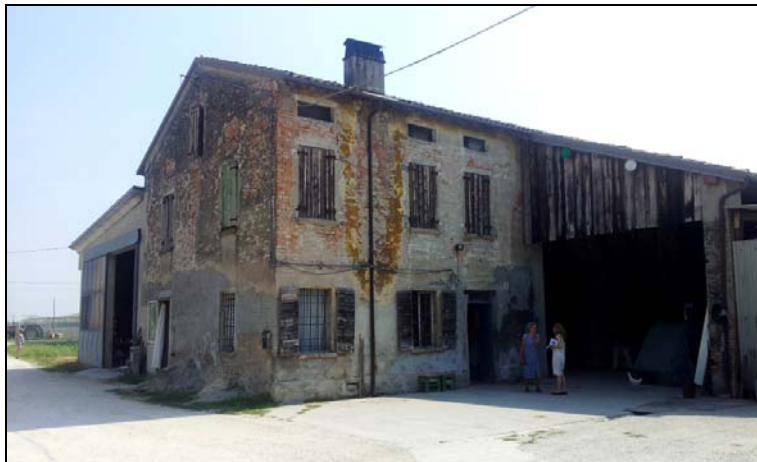
Foto 1

Strutture verticali: lesioni ad alcune murature perimetrali
