Località: Santa Giustina Vigona
Via Bosco, 38, 40, 42

Toponimo: Bosco Corbelli

Abitazione agricola a corte aperta

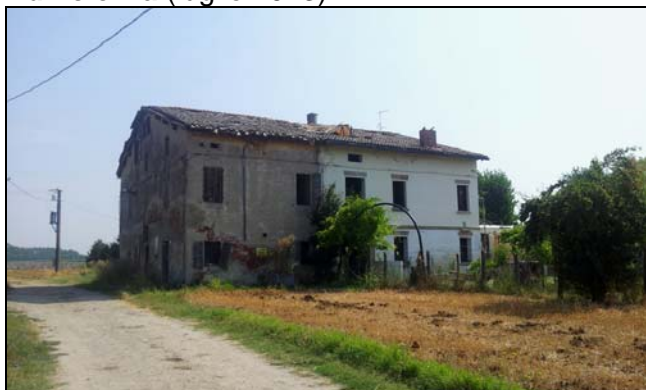
Foto 1

Coperture: crollo parziale verso nord est

Strutture orizzontali: crollo parziale del solaio del I piano verso nord-est

Strutture verticali: crollo parziale della muratura perimetrale a nord-est e lesioni diffuse sulle murature perimetrali

NOTA: La ricostruzione in aderenza dovrà avvenire mantenendo gli allineamenti e le altezze dell'edificio contiguo.

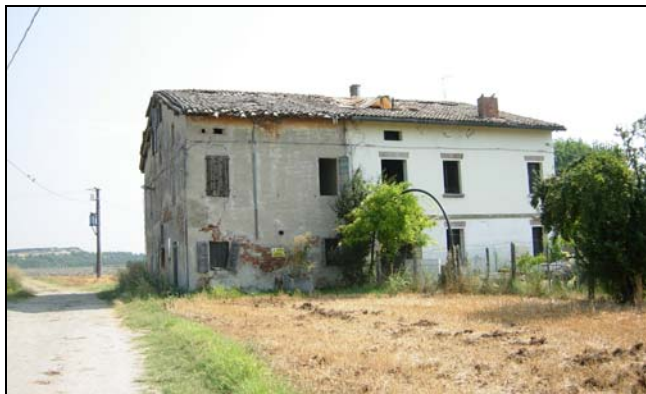
Foto 1

Coperture: crollo abbaino

Strutture orizzontali: sfilamento delle travi del sottotetto

Strutture verticali: fessurazioni diffuse

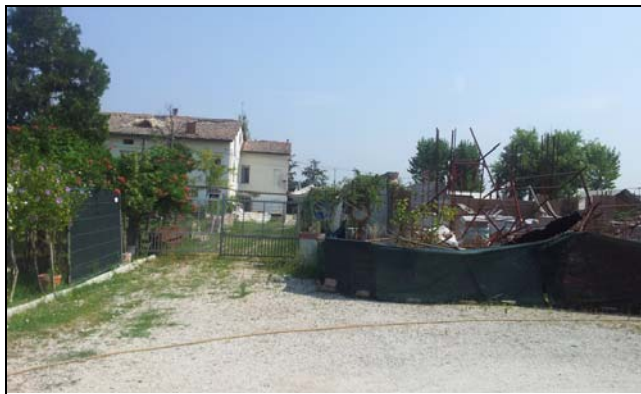
Foto 2

Coperture: assente in quanto in corso di ristrutturazione prima del sisma
Strutture orizzontali: assenti in quanto in corso di ristrutturazione prima del sisma
Strutture verticali: le strutture portanti del fabbricato in corso di ristrutturazione sono state gravemente danneggiate e/o sono crollate

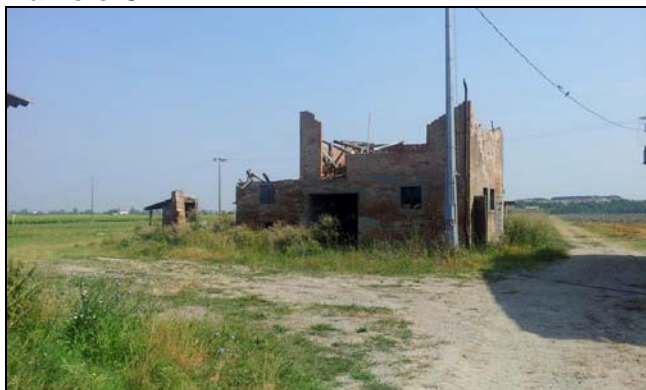
Foto 1

Coperture: assente per crollo
Strutture orizzontali: assente per crollo
Strutture verticali: crollate per circa il 70%

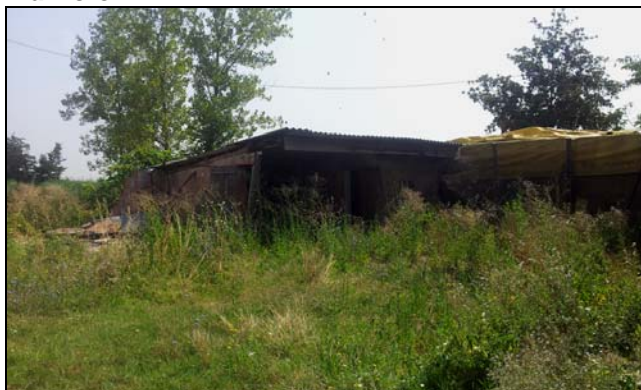
Foto 2

Coperture: -
Strutture orizzontali: -
Strutture verticali: crollo di parte della struttura non più storica
