Località: Santa Giustina Vigona
Via Bosco, 28A

Abitazione agricola ad elementi congiunti

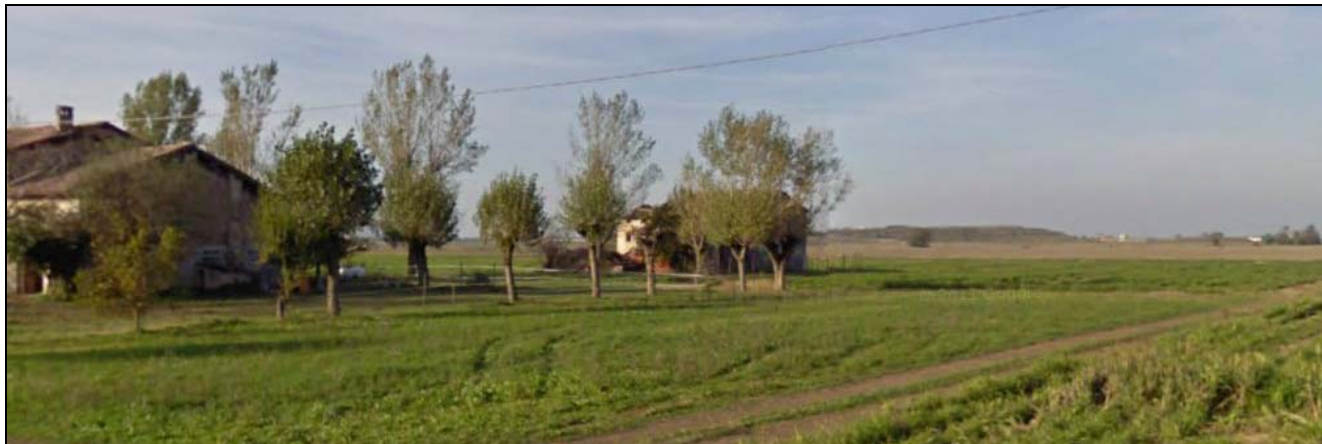
Foto 1

NOTA: L'abitazione, già ad ottobre del 2010, presentava un crollo totale della copertura

STATO EDIFICIO PRE-SISMA (ottobre 2010)

Edificio A

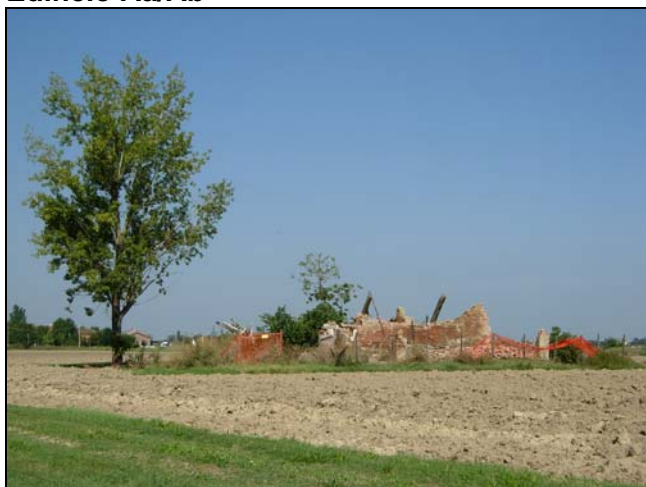
Foto 1

Strutture verticali: crollo delle murature perimetrali

Strutture verticali: crollo delle murature perimetrali e dei pilastri

STATO EDIFICIO PRE-SISMA (agosto 2013)

Edificio Aa/Ab

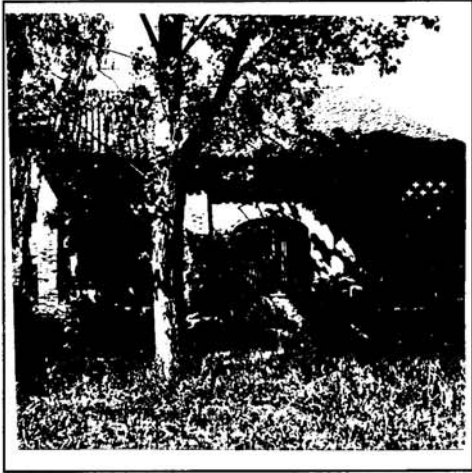
| <p>Abitazione agricola ad elementi congiunti. Stato di conservazione: cattivo. Epoca di costruzione: fino al 1800.</p> <p>Servizi annessi: fienile-stalla. Stato di conservazione: cattivo. Epoca di costruzione: fino al 1800.</p> <p>Si segnala il parziale crollo dei solai e del tetto dell'abitazione agricola e della barchessa.</p> | | |
