Località: Mirandola
Via per Concordia, 4, 6, 8, 10

Toponimo: La Villa

STATO EDIFICI POST-SISMA (2012)

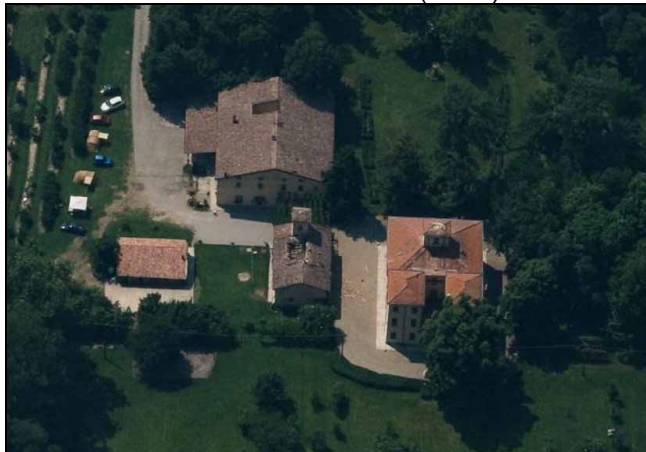
Foto 1

Coperture: lesioni al torrino
Strutture orizzontali: lesioni alla volta del vano scale
Strutture verticali: crolli locali

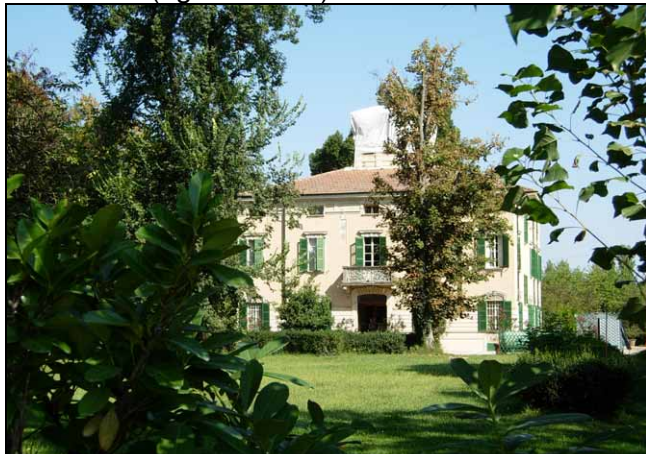
Foto 1

Coperture: -
Strutture orizzontali: -
Strutture verticali: lesioni alle murature portanti con pericolo di crollo per la copertura
