**Località:** San Giacomo Roncole  
Via Sabbioni, 38

**Toponimo:** La Stoffa

**STATO EDIFICI PRE-SISMA** (ottobre 2010)

**STATO EDIFICI POST-SISMA** (luglio 2013)

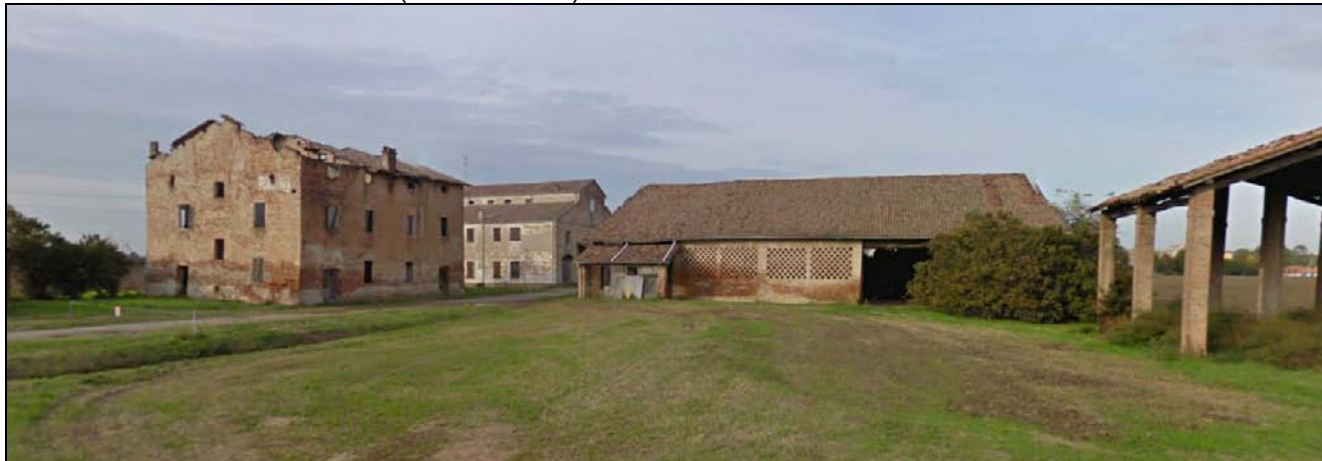
Foto 1

NOTA: L'abitazione presentava già ad ottobre del 2010 una parte delle murature portanti crollate

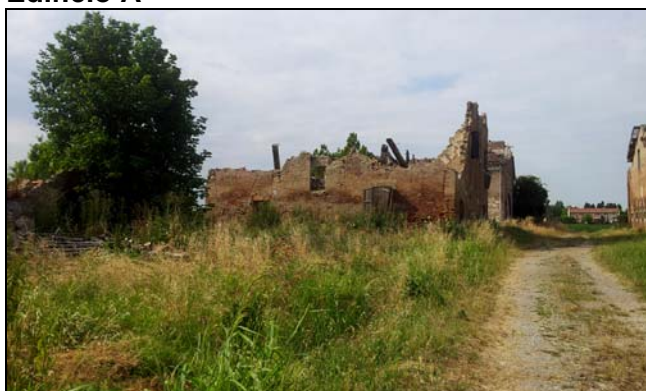
Foto 1

Coperture: assente per crollo

Strutture orizzontali: assenti per crollo

Strutture verticali: crollo quasi integrale di tutte le murature portanti

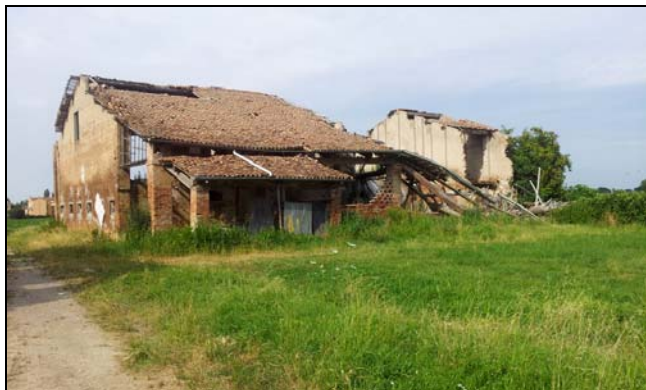
Foto 1

Coperture: crollo esteso della copertura con particolare riferimento alla porzione orientale

Strutture orizzontali: crolli parziali

Strutture verticali: crollo parziale delle murature portanti e crollo esteso dei pilastri soprattutto a est

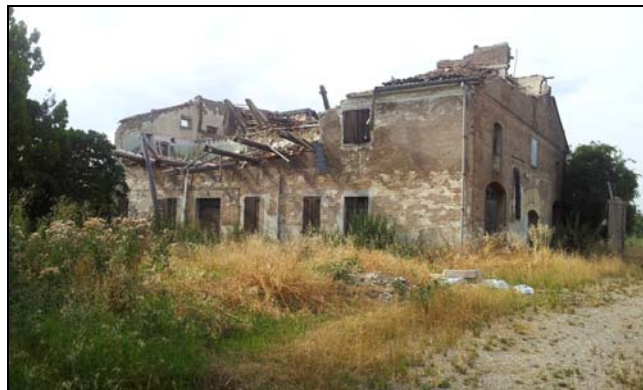
Foto 1

Coperture: crollo esteso della copertura tranne che nella parte a nord

Strutture orizzontali: crollo di tutto il solaio del II piano

Strutture verticali: crollo esteso delle murature portanti che comprendono quasi integralmente il secondo piano
