Località: San Giacomo Roncole
Via Sabbioni, 1, 3

Toponimo: Ca' Molinari - Garusi

STATO EDIFICI POST-SISMA (luglio/settembre 2013)

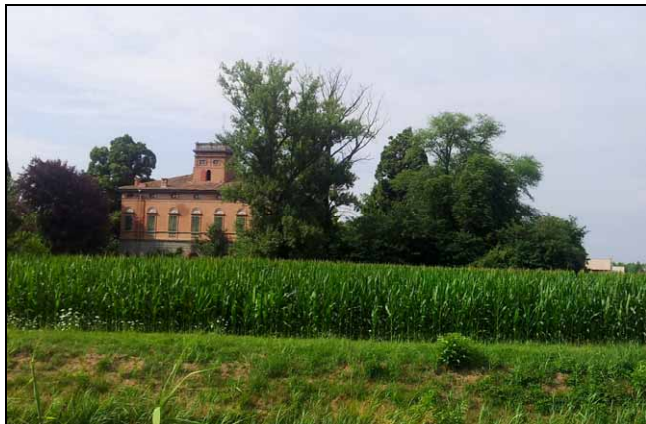
Foto 1

Coperture: -
Strutture orizzontali: -
Strutture verticali: -

Edificio A

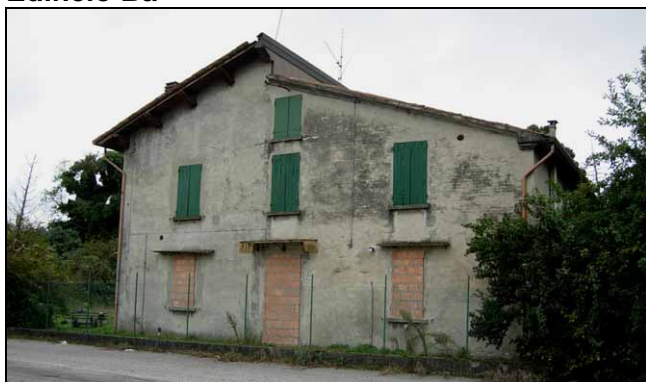
Foto 1

Coperture: -
Strutture orizzontali: -
Strutture verticali: -

Edificio Ba

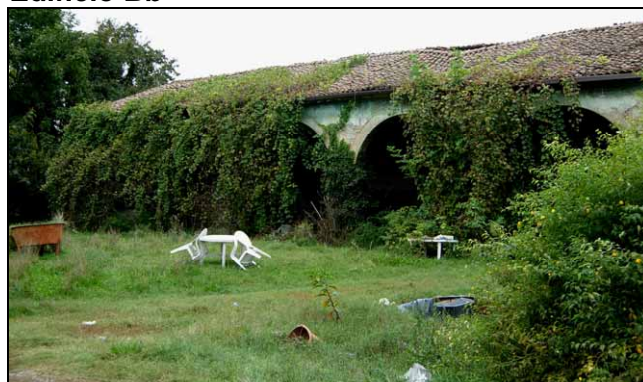
Foto 2

Coperture: cedimento della copertura
Strutture orizzontali: -
Strutture verticali: danni estesi a murature portanti in laterizio con crolli parziali

Edificio Bb
