Località: San Martino Spino
Via Zanzur, 36A, 36B

Toponimo: Barchessone Vecchio

STATO EDIFICI POST-SISMA (luglio 2013)

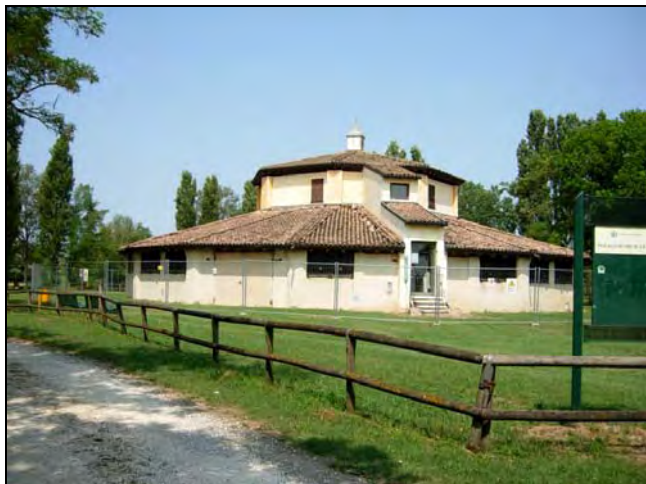
Foto 1

Strutture verticali: sfondamento dei pilastri in muratura per taglio e formazione di cerniere plastiche sui pilastri, sugli archi e torrino scala (pericolo di crollo della scala in legno per insufficienza dell'appoggio sull'arco in muratura)
