Località: Quarantoli
Via Valli, 33

Nome: Villa padronale

Villa padronale

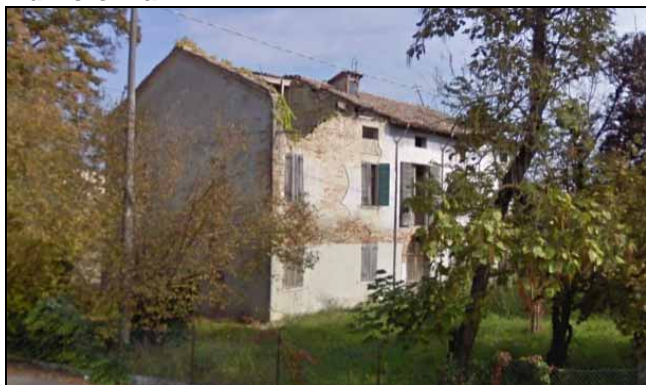
Foto 1

NOTA: L'edificio già ad ottobre 2010 presentava evidenti crolli delle murature perimetrali e di parte della copertura

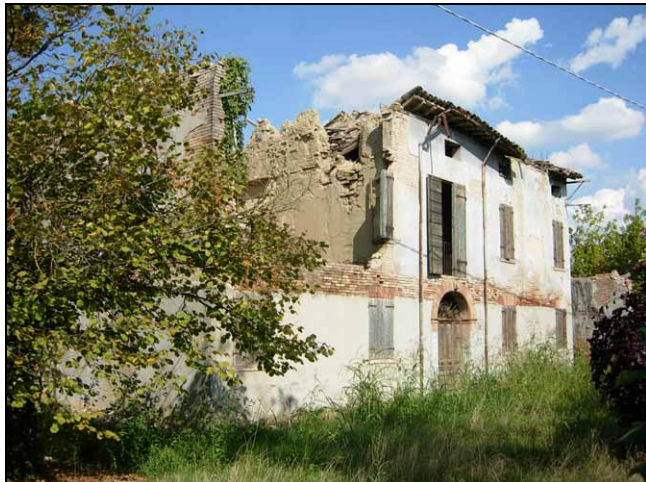
Foto 1

Coperture: crollo quasi integrale

Strutture orizzontali: crollo del solaio del secondo piano

Strutture verticali: crollo di ampie porzioni delle murature perimetrali e delle murature portanti in generale

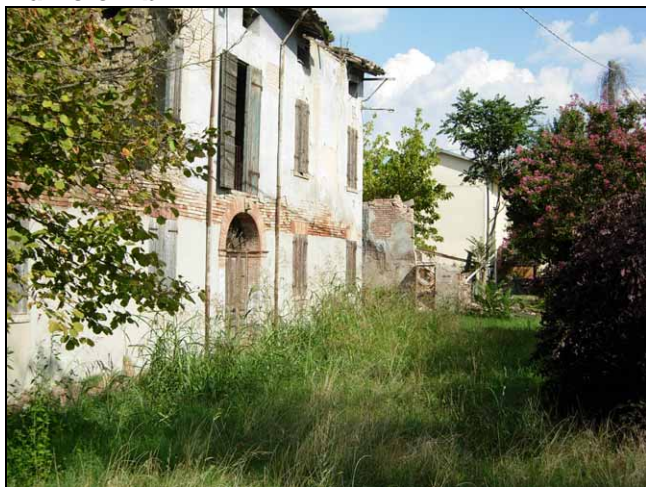
Foto 1

Coperture: crollo parziale

Strutture verticali: crollo parziale
