Località: Tramuschio
Via Malavicina, 5

Toponimo: Malavicina vecchia

STATO EDIFICI POST-SISMA (luglio 2013)
Edificio A

SCHEDATURA BENI CULTURALI IN TERRITORIO EXTRAURBANO – PRGV 2001: Dati generali

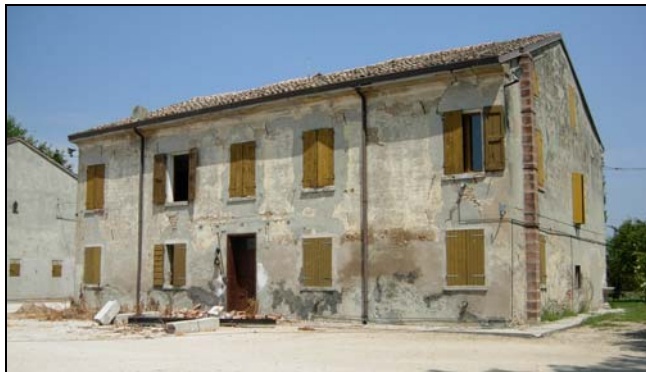
Foto 1

Strutture orizzontali compromissione degli appoggi delle travi principali

Strutture verticali: lesioni passanti alle strutture portanti con fuori piombo delle murature in corrispondenza dei solai; danni ai collegamenti verticali

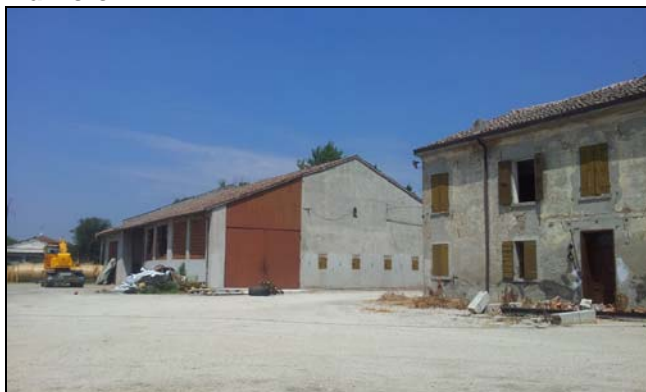
Foto 1

Strutture orizzontali: parziale crollo del solaio della stalla

Strutture verticali: lesioni ai pilastri portanti con fessurazioni per torsione, disgregazione dei pilastri in corrispondenza degli appoggi dove sono presenti lesioni con murature fuori piombo
