Località: Tramuschio
Via Pistoia, 9

Toponimo: Bertura

Tipologia del complesso:
Abitazione agricola ad elementi congiunti

STATO EDIFICI PRE-SISMA (maggio 2010)
Edificio Aa/Ab

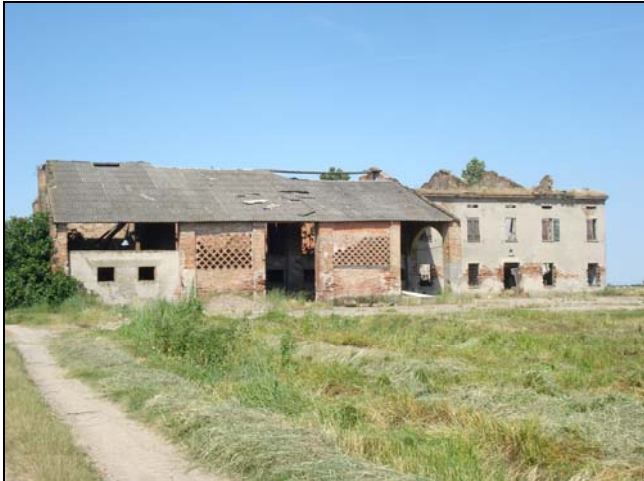
Foto 1

NOTA: Gli edifici presentavano già prima del sisma parte delle strutture portanti verticali crollate, insieme alla copertura.

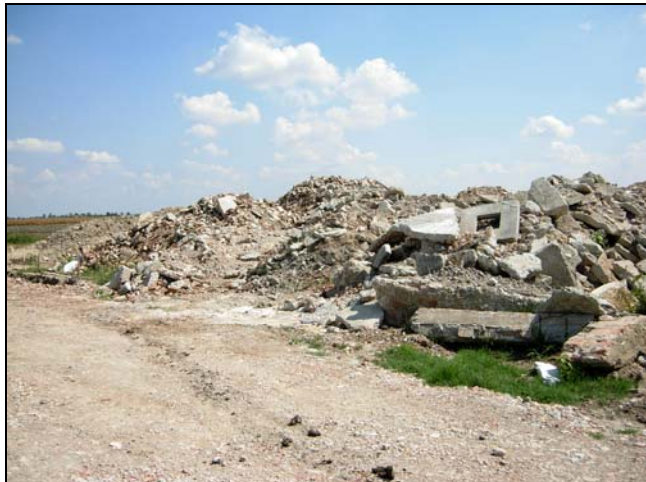
Foto 1

I danni evidenziati sono quelli registrati durante il sopralluogo del 07/07/2012. Ad agosto 2013 l'intera struttura risulta integralmente demolita.

STATO EDIFICI POST-SISMA (agosto 2013)

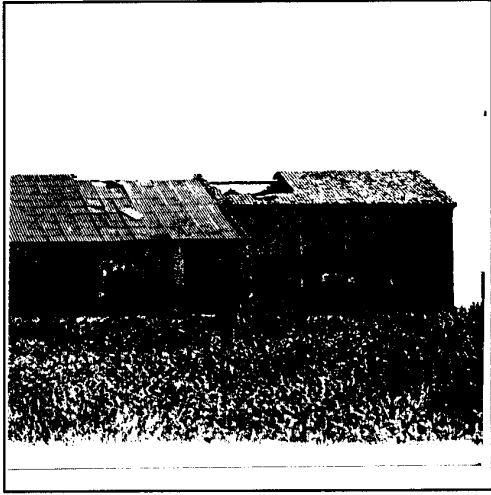
Riferimento Cartografico CTR	Riferimento Fotografico	
<p style="text-align: center;"><u>ELEMENTI IDENTIFICATIVI E DESCRITTIVI GENERALI</u></p> <p>Abitazione agricola ad elementi congiunti vuota. Stato di conservazione: cattivo. Epoca di costruzione: fino al 1900.</p> <p>Servizi annessi: fienile-stalla. Stato di conservazione: cattivo. Epoca di costruzione: fino al 1900.</p> <p>Si segnala il parziale crollo delle coperture sia dell'abitazione che del fienile-stalla.</p>
