Località: Quarantoli
Via Argine Nuovo, 4, 6

Toponimo: L'Augusta

STATO EDIFICI PRE-SISMA (marzo 2012)

STATO EDIFICI POST-SISMA (agosto 2013)

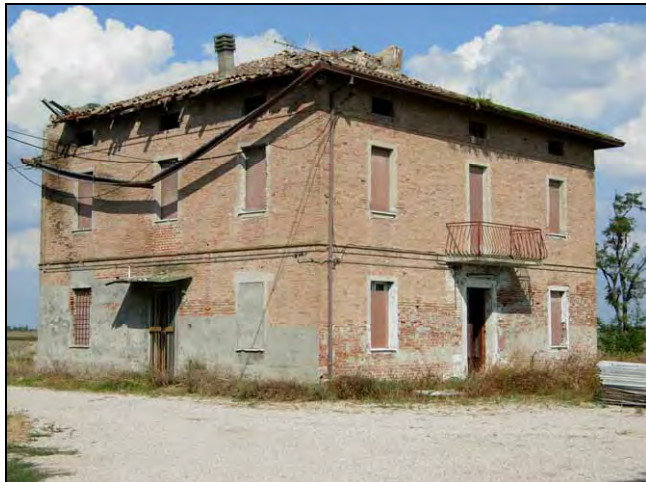
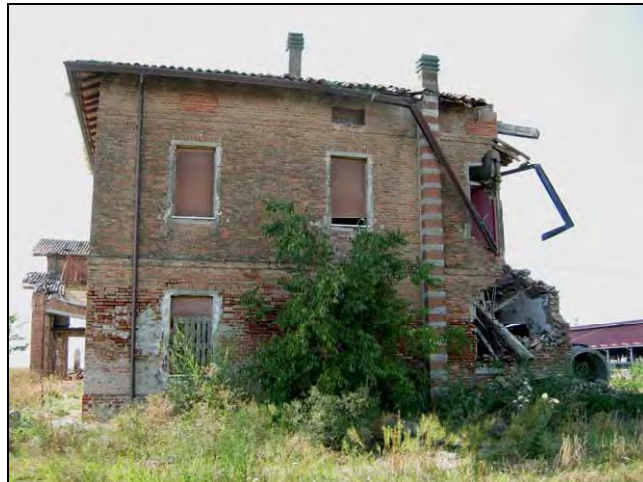
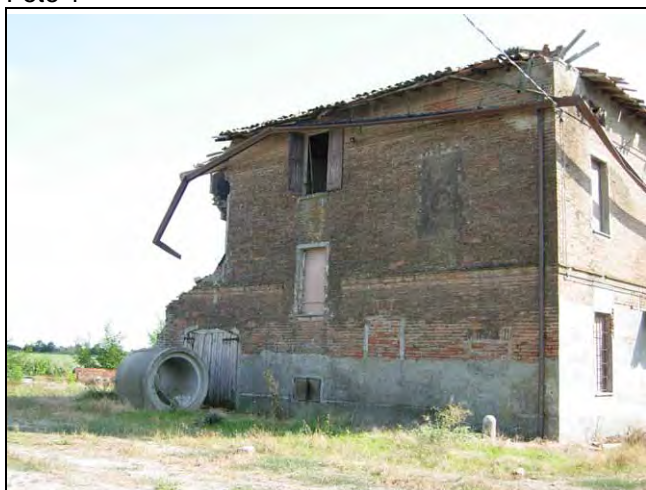
Edificio A

Coperture: crollo parziale delle coperture

Strutture orizzontali: crollo parziale dei solai

Strutture verticali: crollo parziale delle murature perimetrali angolo nord-est

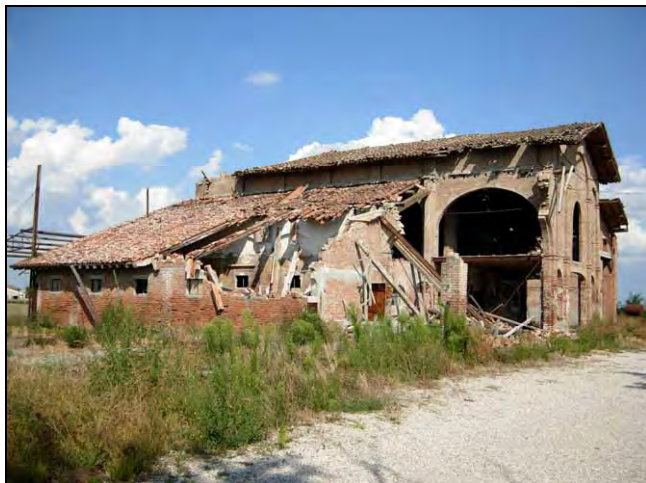
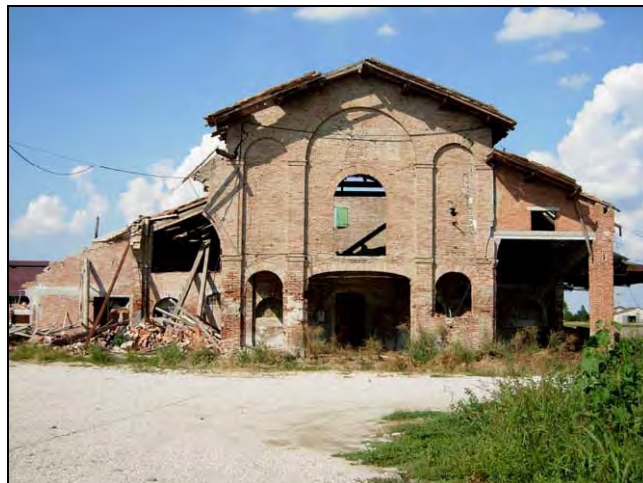
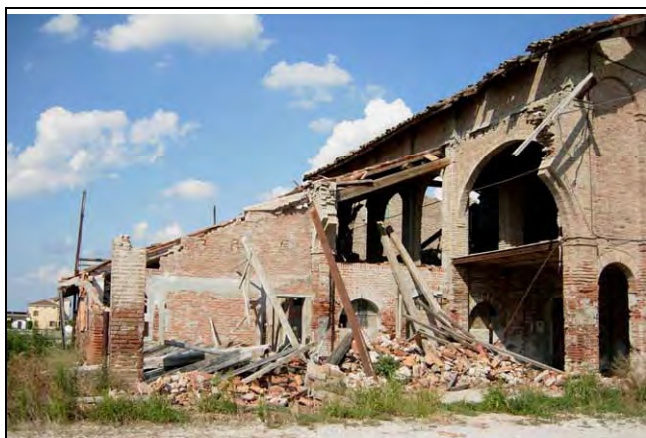
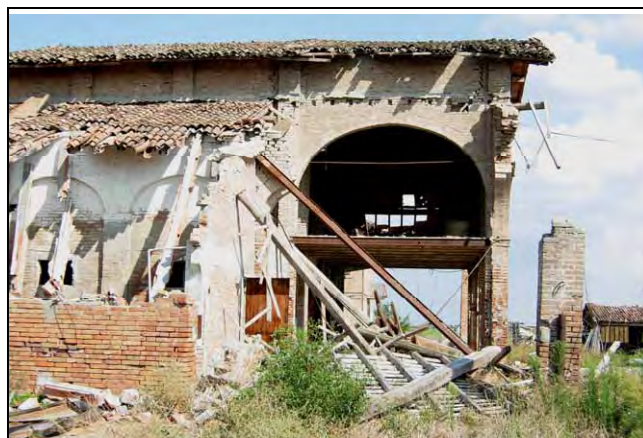
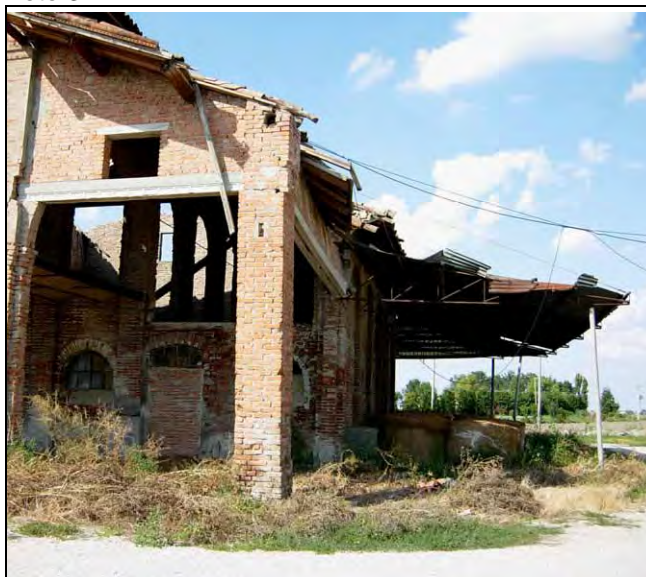
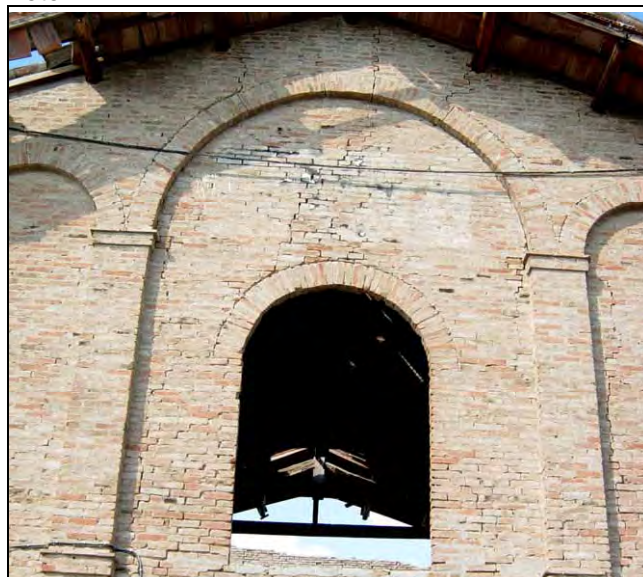
Edificio B

Coperture: crollo quasi integrale delle coperture

Strutture orizzontali: crollo parziale dei solai nelle porzioni di fabbricato laterale

Strutture verticali: crollo delle strutture portanti delle porzioni di fabbricato laterale e lesioni diffuse, anche passanti, sulle murature portanti

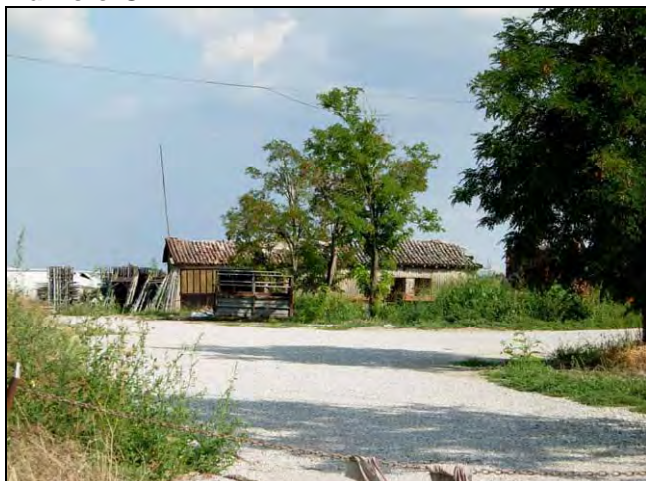
Foto 1

Strutture verticali: lesioni sulle murature perimetrali

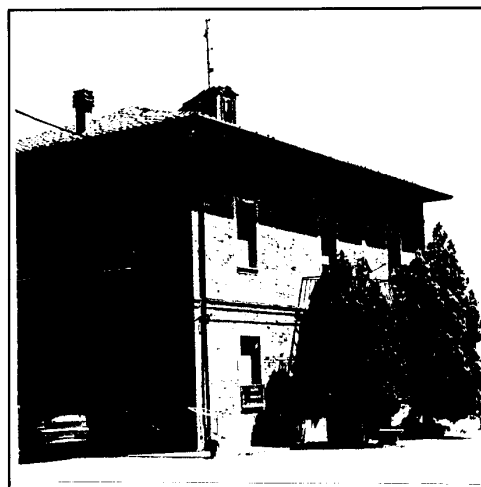
Riferimento Fotografico

Abitazione agricola ad elementi separati.

Stato di conservazione: buono.

Servizi annessi: fienile-stalla.

Stato di conservazione: mediocre.

Si segnalano incongrui interventi di tamponamento degli archi nella barchessa.
