*Località:* Gavello  
Via Tabarello, 2

*Toponimo:* Ca' Rossa

Abitazione agricola ad elementi congiunti

**STATO PRE-SISMA** (ottobre 2011)  
**Edificio Aa/Ab**

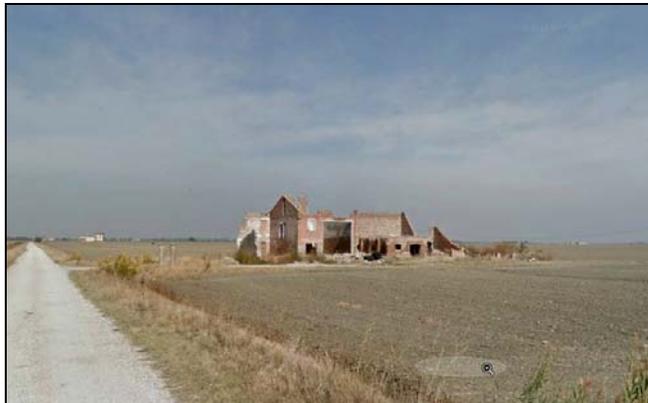
Foto 1

NOTA: L'edificio nel suo complesso presentava già ad ottobre 2011 buona parte delle strutture portanti verticali crollate insieme a tutta la copertura.

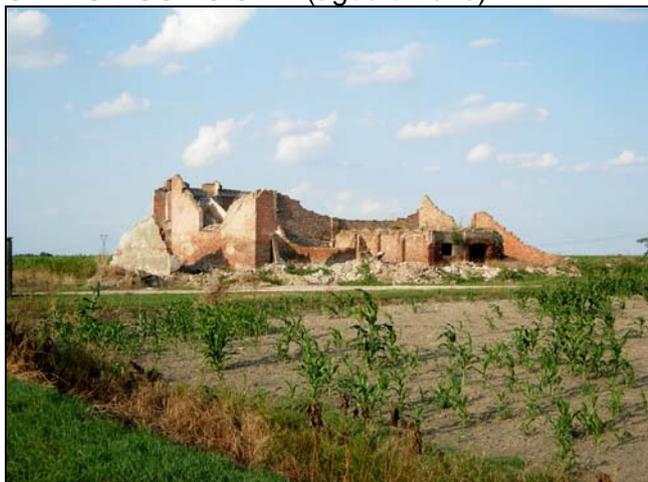
Foto 1

Coperture: assente

Strutture orizzontali: assenti

Strutture verticali: crolli estesi

**STATO POST-SISMA** (agosto 2013)

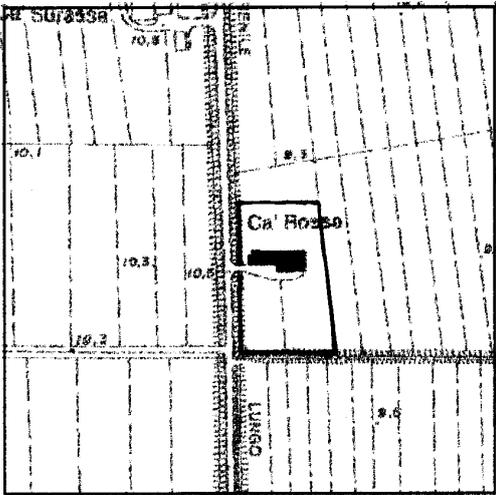
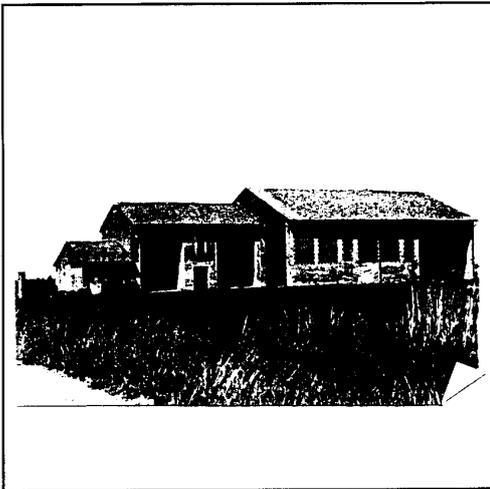
Riferimento Cartografico CTR	Riferimento Fotografico	
<p style="text-align: center;"><b><u>ELEMENTI IDENTIFICATIVI E DESCRITTIVI GENERALI</u></b></p> <p>Abitazione agricola ad elementi congiunti Stato di conservazione: mediocre. Epoca di costruzione: fino al 1900.</p> <p>Servizi annessi: fienile-stalla. Stato di conservazione: mediocre. Epoca di costruzione: fino al 1900.</p> <p>Si segnala la totale trasformazione dell'abitazione agricola in fienile attraverso incongrui interventi di demolizione dei solai interni. Sono ancora presenti le gelosie nella barchessa.</p>
