Località: Gavello
Via Guidalina

Toponimo: Marocco II

Tipologia del complesso:
Abitazione agricola ad elementi separati
(allineati)

STATO EDIFICI POST-SISMA (agosto 2013)

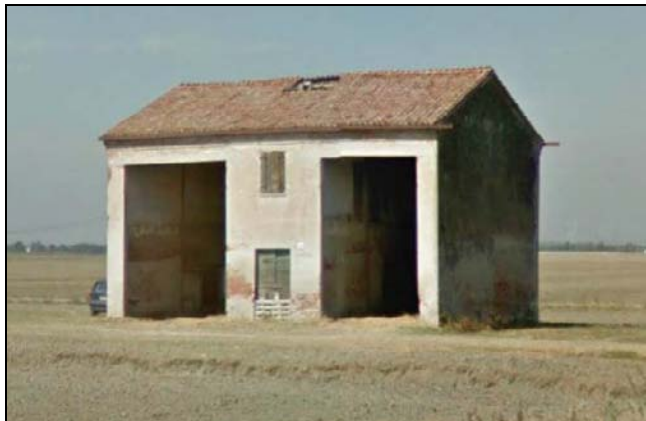
Foto 1

Edificio A

Si segnala la totale trasformazione dell'abitazione agricola in fienile attraverso incongrui interventi di demolizione dei solai interni.

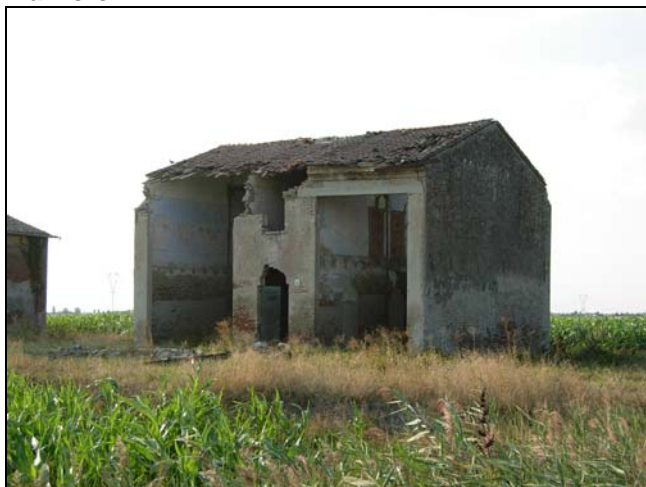
Foto 1

Coperture: crollo parziale della copertura

Strutture verticali: crolli estesi alle murature del secondo piano

Edificio A

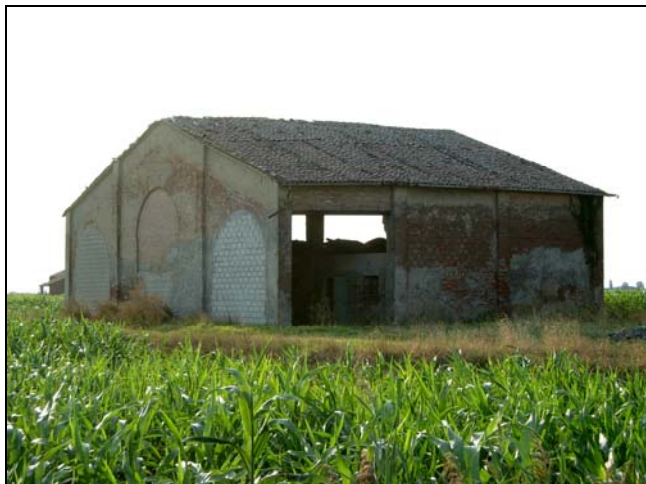
Foto 1

Coperture: crollo di una porzione di copertura verso nord-ovest

Strutture verticali: crollo parziale di una campata sia nel fronte nord che nel fronte ovest

Edificio B

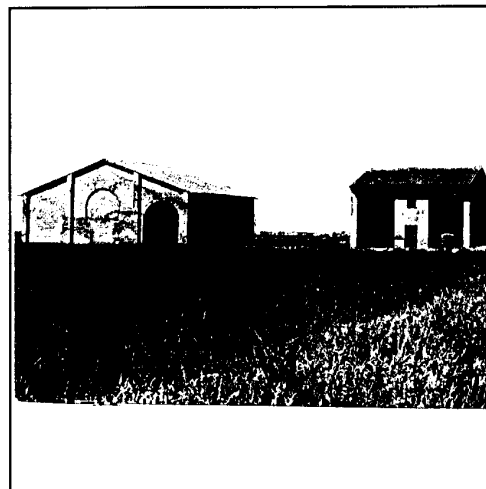
Riferimento Fotografico

Abitazione agricola ad elementi separati.

Stato di conservazione: cattivo.
