Località: Gavello
Via Valli, 373

Toponimo: Coppina Nuova

Tipologia del complesso:
Abitazione agricola ad elementi congiunti

STATO EDIFICI PRE-SISMA (ottobre 2011)
Edificio Aa/Ab

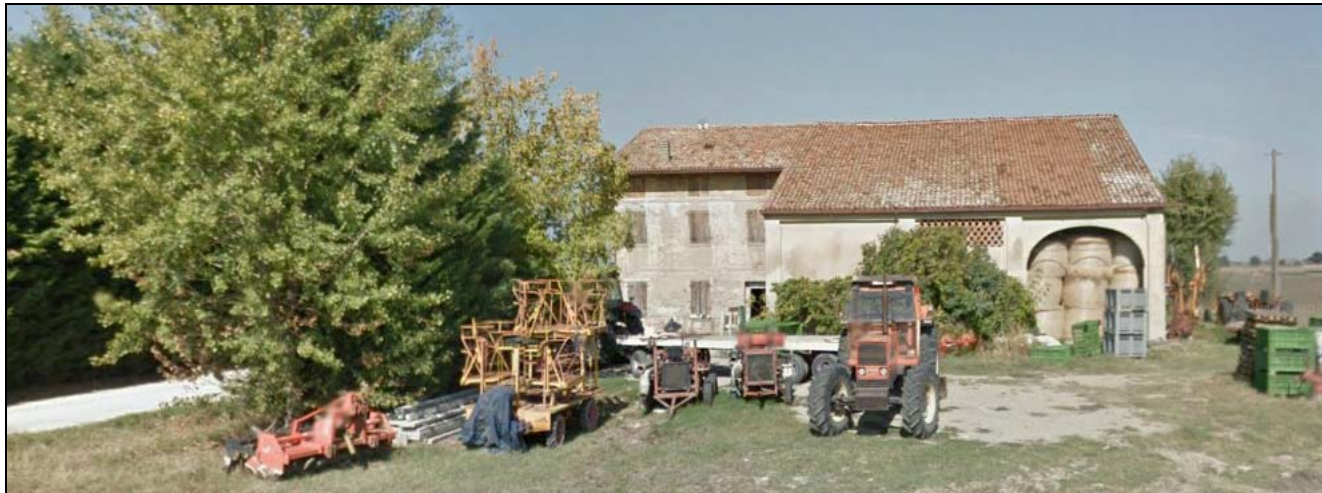
Foto 1

Strutture verticali: crolli parziali delle murature perimetrali e lesioni nei pilastri ed in particolare negli appoggi delle travi di copertura

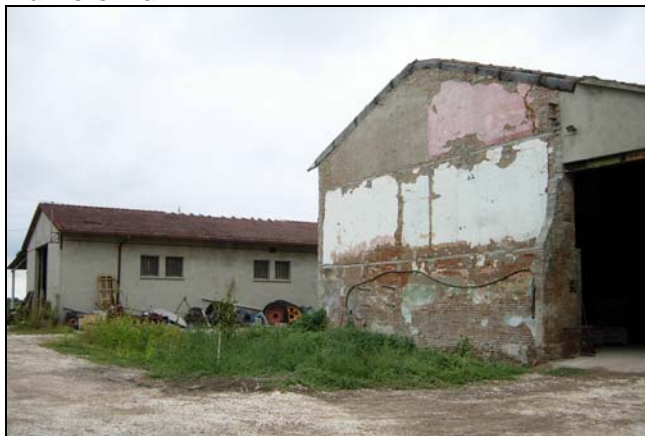
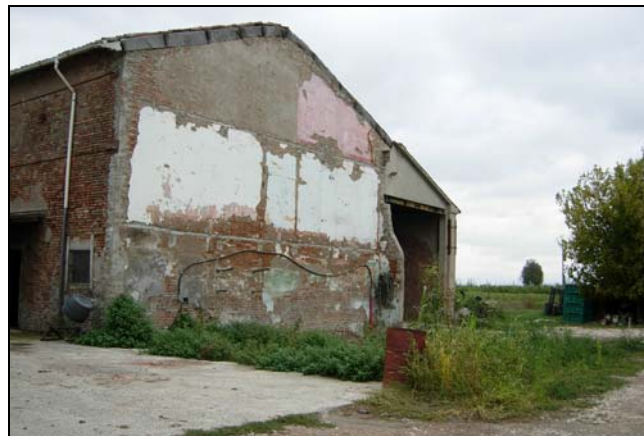
STATO EDIFICI POST-SISMA (luglio 2013)
Edificio Aa

Coperture: assenti per demolizione

Strutture orizzontali: assenti per demolizione

Strutture verticali: assenti per demolizione

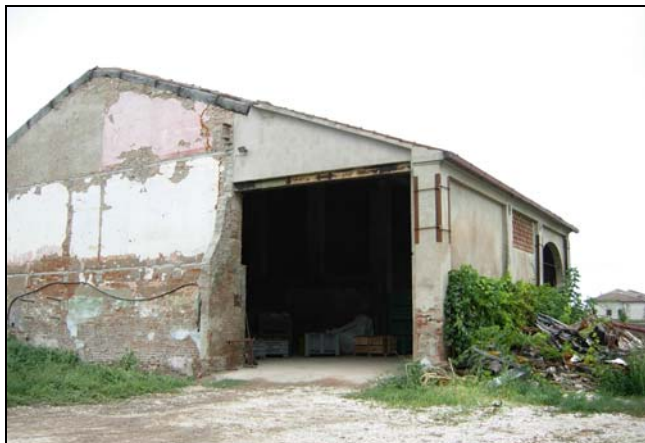
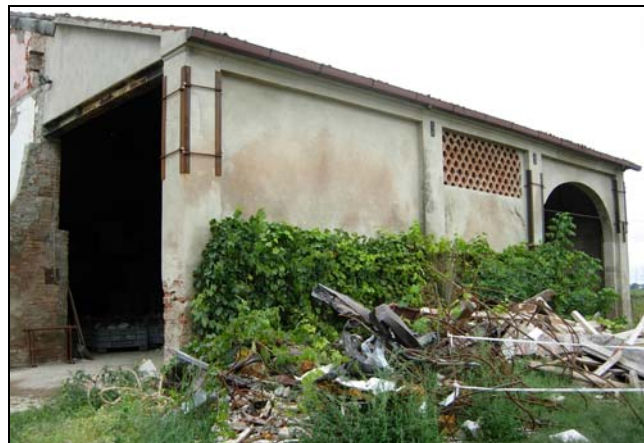
Edificio Ab

Tipo edificio: stalla-fienile

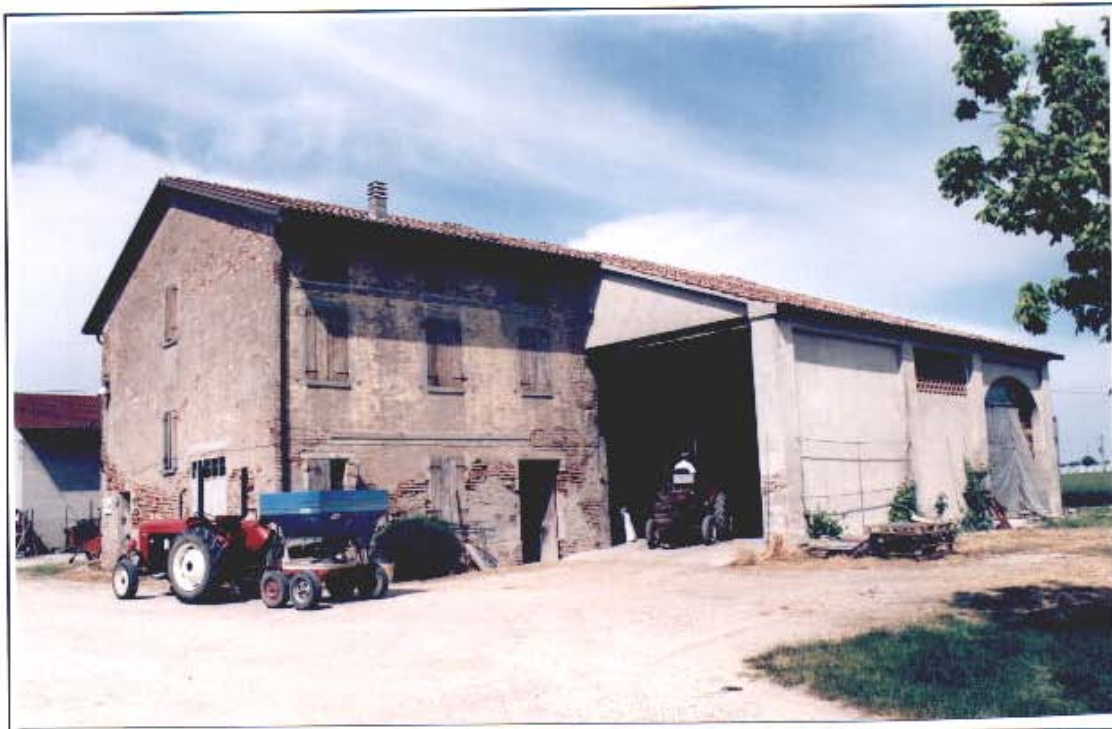
Rilievo fotografico

Abitazione agricola ad elementi congiunti

Stato di conservazione: mediocre.

Servizi annessi: fienile-stalla.

Stato di conservazione: buono.

Si segnala l'incongrua ristrutturazione della barchessa.
