### **Edificio Aa**

**STATO EDIFICI POST-SISMA** (luglio 2013)

**SCHEDATURA BENI CULTURALI IN TERRITORIO EXTRAURBANO – PRGV 2001: Dati generali**

TIPOLOGIA DI INTERVENTO <b>A2b</b>	Via Cavecchia n° 2 - Gavello Toponimo:	SCHEDA <b>36</b>
---------------------------------------	---	---------------------

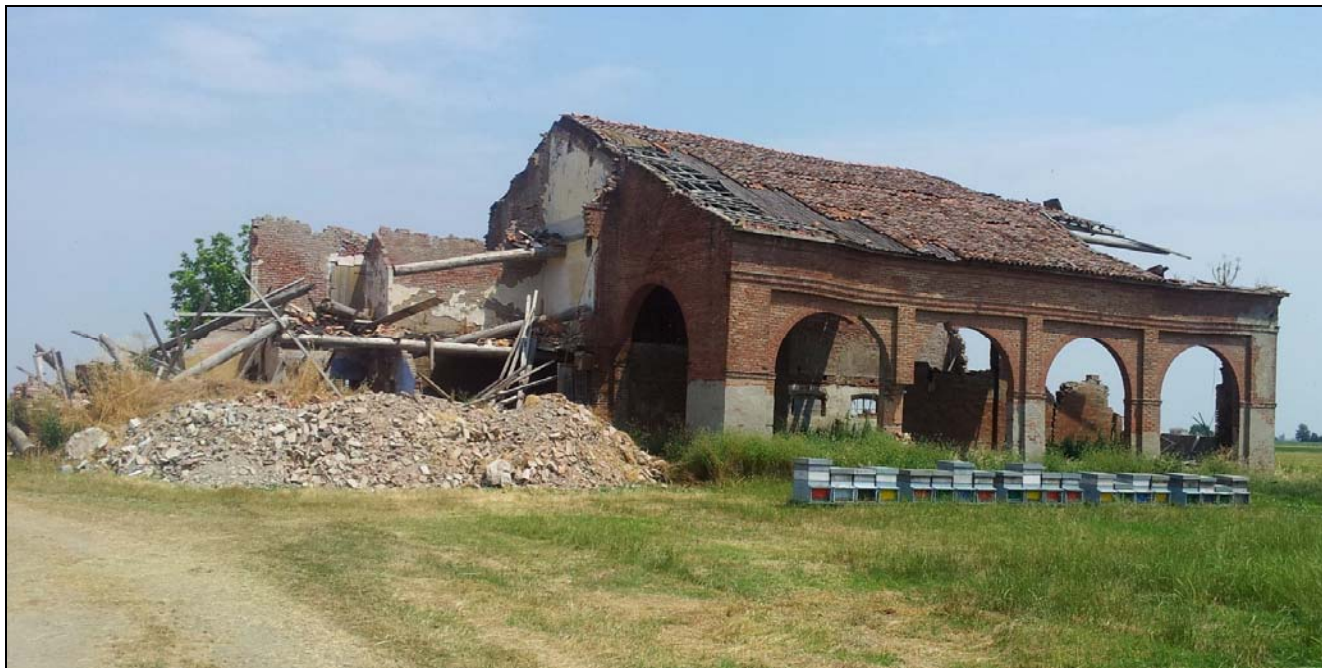
Foto 1

Coperture: non più presenti

Strutture orizzontali: completamente crollate

Strutture verticali: murature perimetrali e murature portanti interne quasi integralmente crollate

Coperture: parzialmente crollata nel lato orientale e in quello occidentale

Strutture orizzontali: solaio della stalla interamente crollato

Strutture verticali: murature portanti crollate nel prospetto est e a nord; gravi lesioni alle arcate del portico

**Edificio Aa/Ab**
