Località: Gavello
Via Cascinetta, 4

Toponimo: Cascinetta

STATO EDIFICI POST-SISMA (luglio 2013)

SCHEDATURA BENI CULTURALI IN TERRITORIO EXTRAURBANO – PRGV 2001: Dati generali

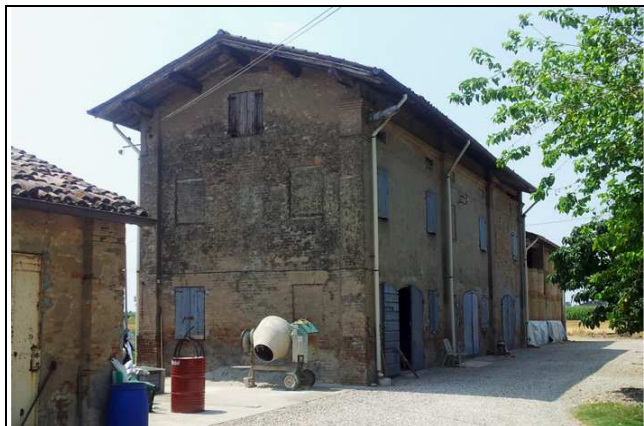
Foto 1

Strutture orizzontali: crollo di porzione del solaio del piano primo

Strutture verticali: lesioni sulla muratura sia interna che esterna con distacco della porzione di muratura esterna lato nord e disassamento dei pilastri lato sud
