**Località:** San Martino Spino

**Toponimo:** Barchessone Porto Vecchio

**Tipologia del complesso:**  
Barchessone

**SCHEDATURA BENI CULTURALI IN TERRITORIO EXTRAURBANO – PRGV 2001: Dati generali**

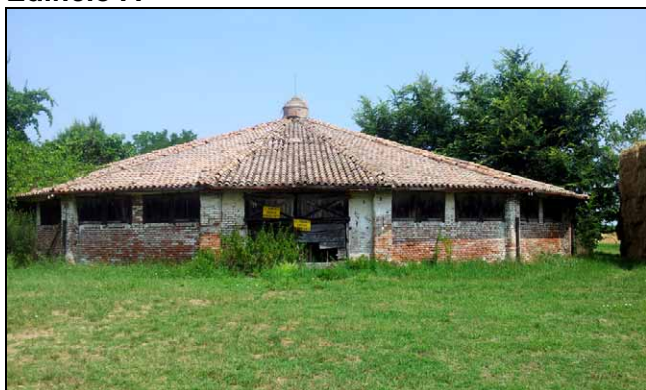
Foto 1

Coperture: crollo parziale verso nord-ovest

Strutture verticali: crollo parziale delle murature perimetrali a nord-ovest ed evidenti lesioni nel resto delle murature
