Località: San Martino Spino
Via Imperiale, 499

Toponimo: Fondo Bassoni

STATO EDIFICI POST-SISMA (luglio 2013)

SCHEDATURA BENI CULTURALI IN TERRITORIO EXTRAURBANO – PRGV 2001: Dati generali

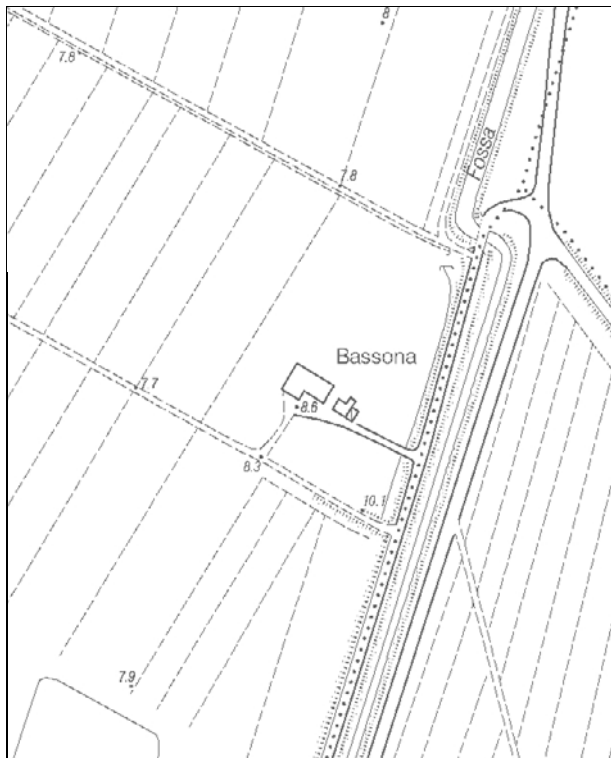
Edificio Aa

Coperture: scollegata dal maschio murario
Strutture orizzontali: gravissimi danni intrinseci
Strutture verticali: gravi danni a circa 2/3 della struttura

Edificio Ab

Coperture: copertura crollata per più di 2/3 dopo il sisma e oggi non più esistente
Strutture orizzontali: ripristinato il solaio della stalla
Strutture verticali: fortemente compromesse con lesioni gravissime diffuse dopo il sisma e oggi mantenute le murature della stalla

Edificio B

Coperture: crollo parziale delle coperture
Strutture orizzontali:
Strutture verticali: crollo parziale delle murature portanti

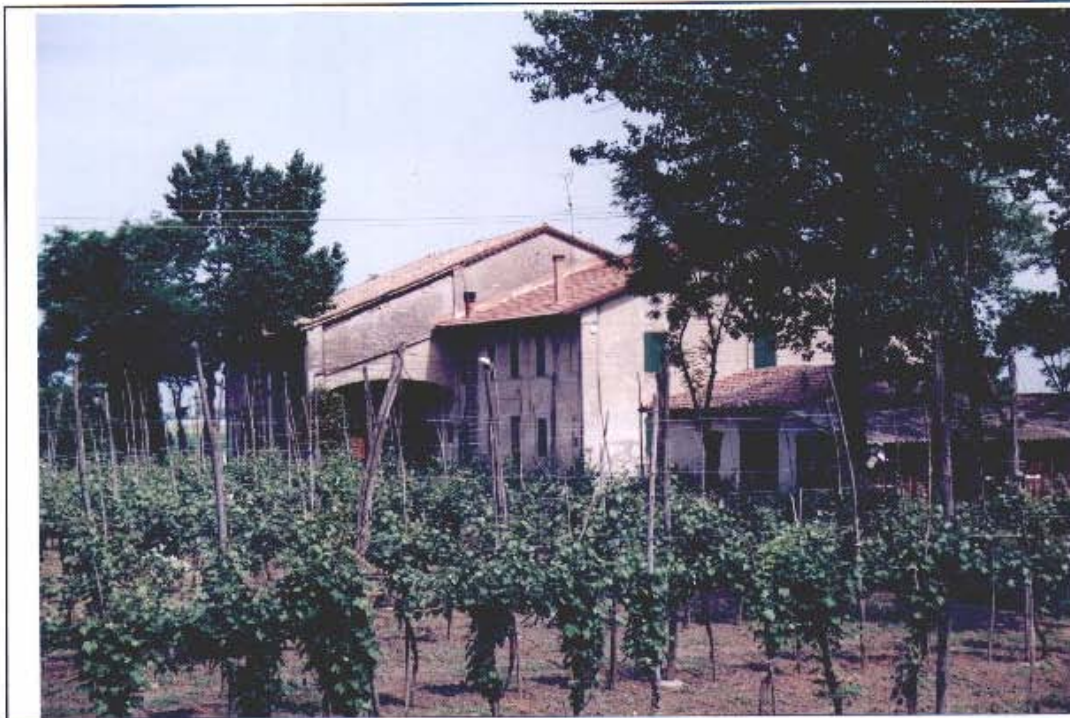
Rilievo fotografico

Abitazione agricola ad elementi congiunti

Stato di conservazione: buono.

Servizi annessi: fienile-stalla.
