Località: Mortizzuolo
Via Imperiale, 491

Toponimo: La Losca

STATO EDIFICI POST-SISMA (luglio 2013)

SCHEDATURA BENI CULTURALI IN TERRITORIO EXTRAURBANO – PRGV 2001: Dati generali

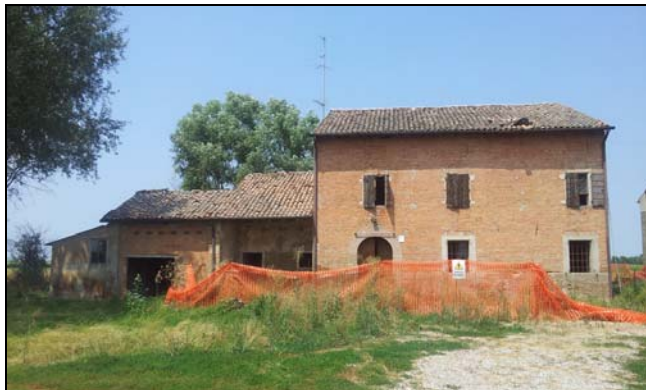
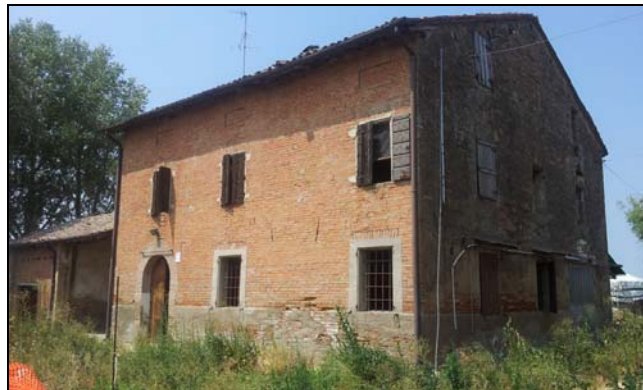
Edificio Aa/Ab

Coperture: movimento della copertura

Strutture orizzontali: crolli di parti di solaio

Strutture verticali: fessurazioni nella struttura portante

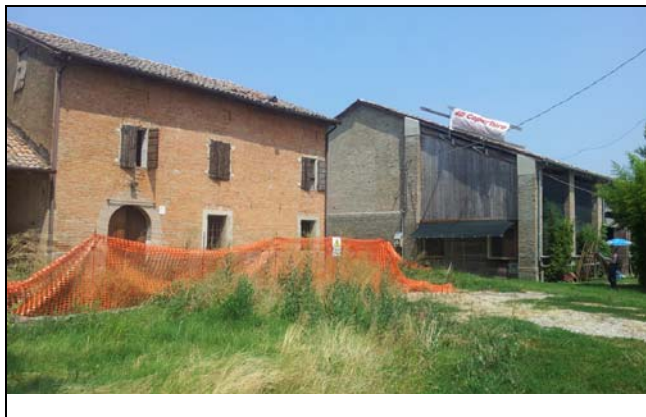
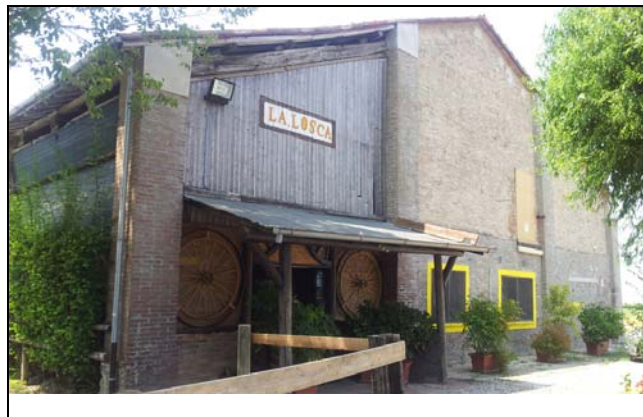
Edificio B

Strutture verticali: fessurazioni nei pilastri portanti riparate
