Località: Gavello
Via Gavello

Toponimo: Ca' Costanza

STATO EDIFICI POST-SISMA (luglio 2013)
Edificio Aa/Ab

SCHEDATURA BENI CULTURALI IN TERRITORIO EXTRAURBANO – PRGV 2001: Dati generali

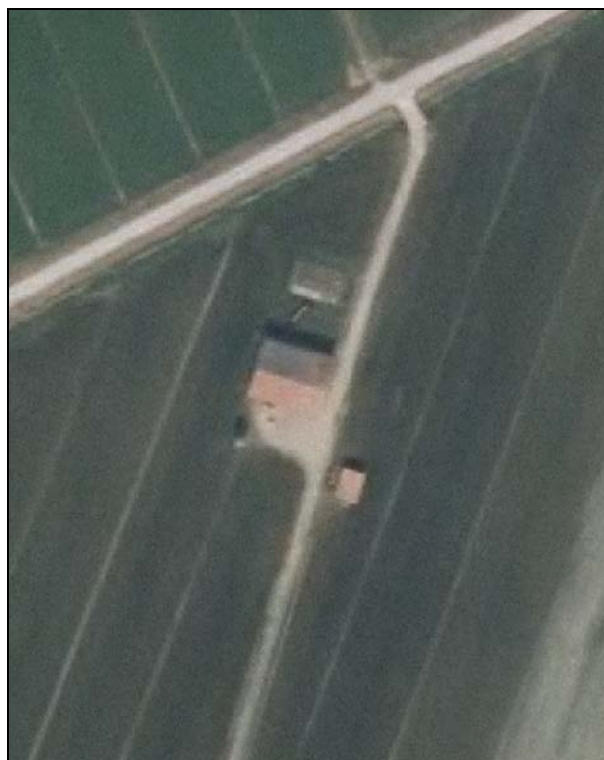
Ortofoto AIMA 2011 – Scala 1:2.000

Edificio Aa

Coperture: crollo di parte della copertura a sud
Strutture orizzontali: non più presenti
Strutture verticali: crollo della porzione di muratura frontale

Edificio Ab

Coperture: crollo parziale della copertura a nord
Strutture orizzontali: non più presenti
Strutture verticali: -

Edificio B

Coperture: -
Strutture orizzontali: non più presenti
Strutture verticali: fessurazioni nelle murature perimetrali

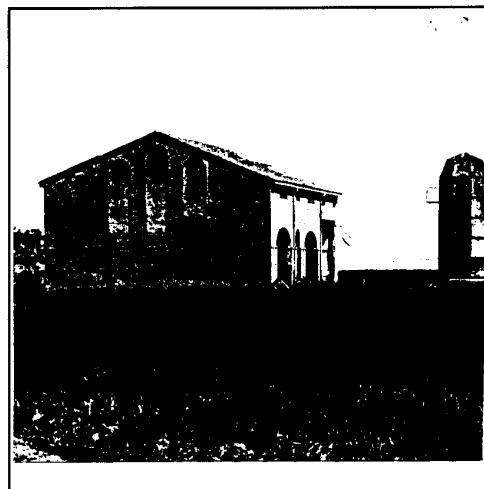
Riferimento Fotografico

Abitazione agricola ad elementi congiunti

Stato di conservazione: cattivo.

Si segnala la totale trasformazione dell'abitazione agricola in fienile attraverso incongrui interventi di demolizione dei solai interni .

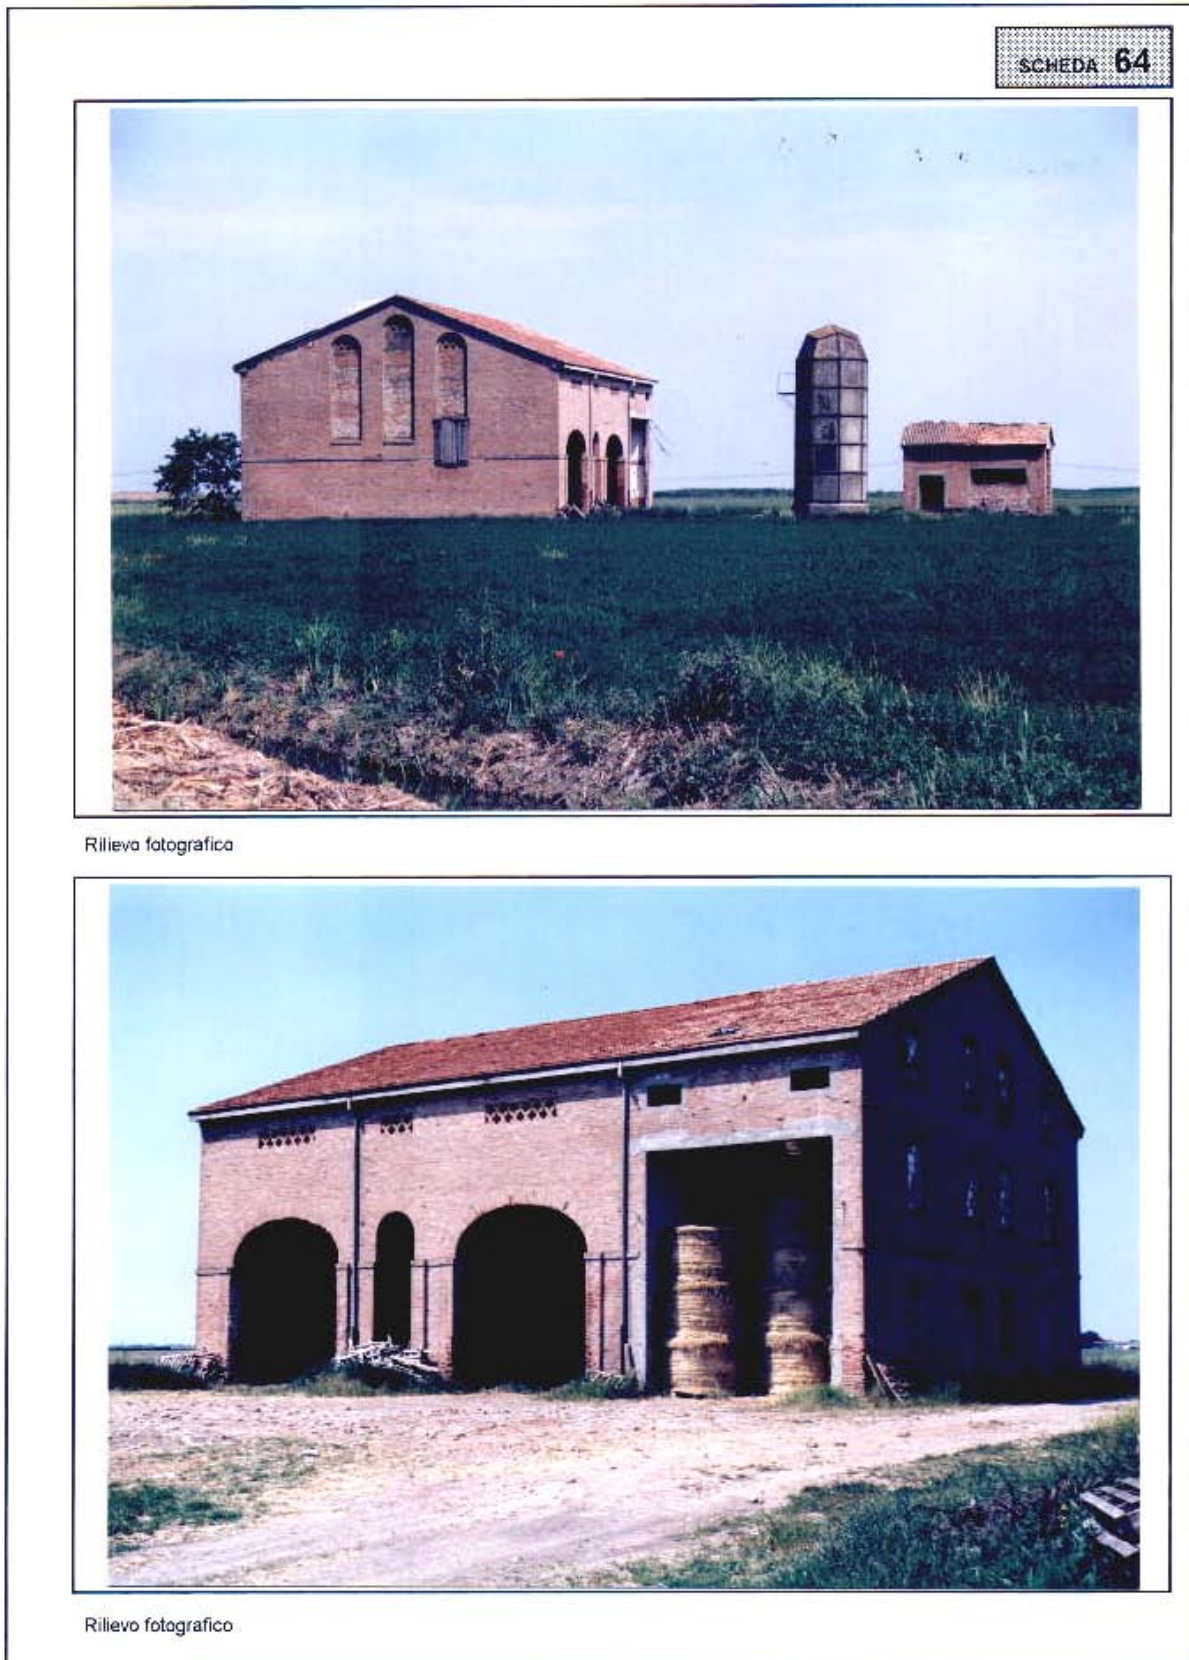
SCHEDATURA BENI CULTURALI IN TERRITORIO EXTRAURBANO – PRGV 2001: Fotografie

Stato di conservazione: mediocre.
