Località: Gavello
Via Guidalina, 13, 15

STATO EDIFICI PRE-SISMA (aprile 2012)

STATO EDIFICI POST-SISMA (luglio 2013)

SCHEDATURA BENI CULTURALI IN TERRITORIO EXTRAURBANO – PRGV 2001: Dati generali

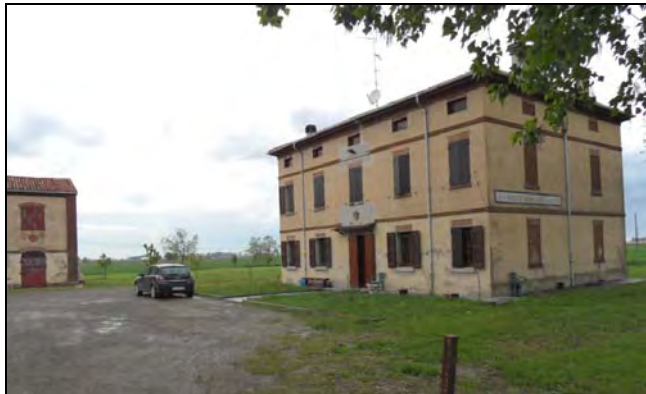
Foto 1

Edificio A

Tipo edificio: abitazione

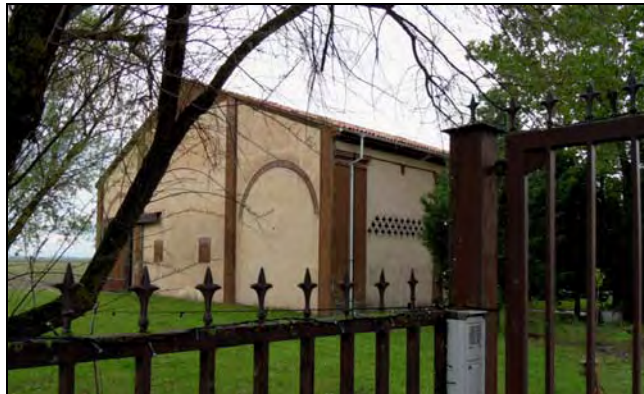
Foto 1

Strutture verticali: pilastri fortemente danneggiati con crollo parziale di tamponature interne; lesioni diffuse sulle murature perimetrali

Tipo edificio: stalla-fienile

Edificio B

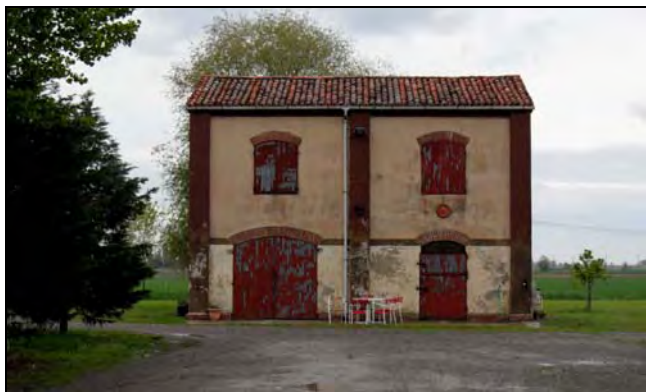
Foto 1

Coperture: crollo parziale

Strutture orizzontali: crollo parziale del solaio del I piano

Strutture verticali: crollo parziale delle murature perimetrali e lesioni diffuse sulle murature perimetrali

Tipo edificio: fienile/magazzino

Edificio C
