Località: Mortizzuolo
Via Storta, 7

Toponimo: Confine Ligieri

SCHEDATURA BENI CULTURALI IN TERRITORIO EXTRAURBANO – PRGV 2001: Dati generali

TIPOLOGIA DI INTERVENTO A3	Via Storta n° 7-9 - Mortizzuolo Toponimo: Confine Ligieri	SCHEDA 70
--------------------------------------	---	---------------------

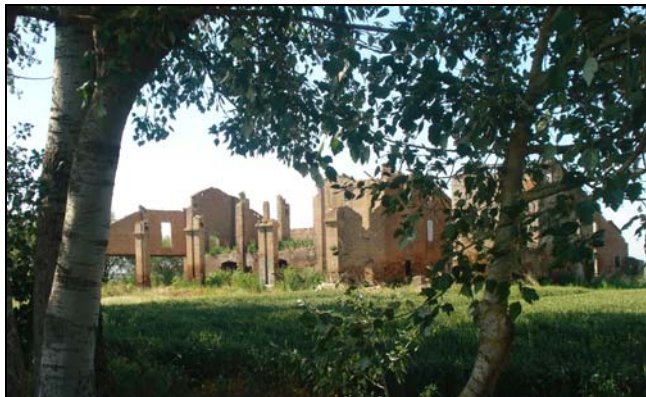
Foto 1

NOTA: L'abitazione presentava già a maggio 2010 buona parte delle strutture portanti verticali crollate.

NOTA: La stalla-fienile presentava già a maggio 2010 buona parte delle strutture portanti verticali crollate.

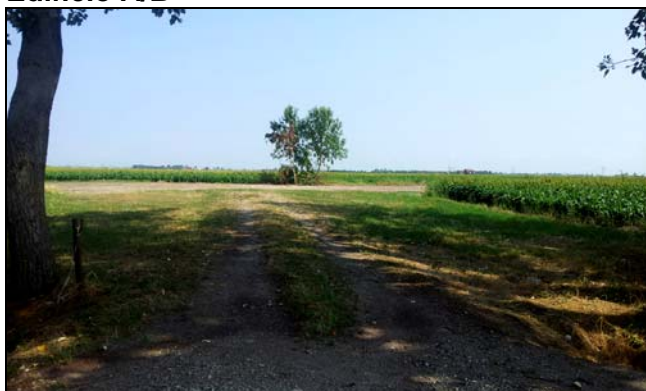
Foto 1

Coperture: assente

Strutture orizzontali: assenti

Strutture verticali: assenti

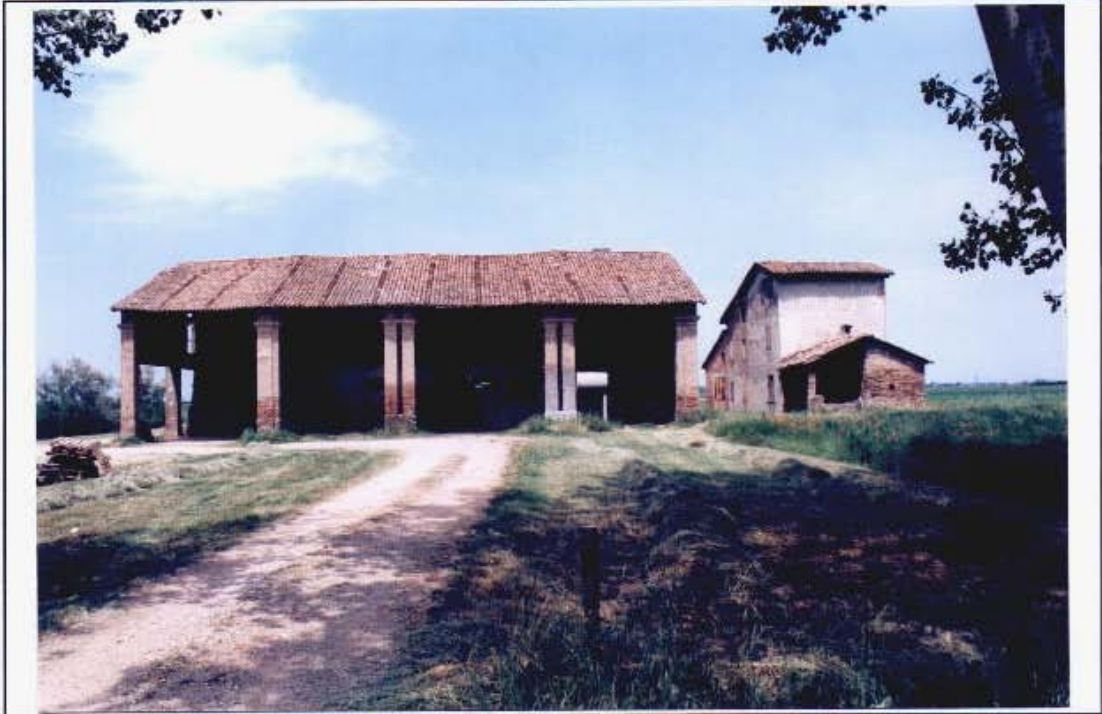
Rilievo fotografico

Stato di conservazione: cattivo.

Si segnala il parziale crollo dei solai dell'abitazione agricola.
