Località: Mortizzuolo
Via Guidalina, 16

Toponimo: La Tomina

STATO EDIFICI POST-SISMA (settembre 2013)

SCHEDATURA BENI CULTURALI IN TERRITORIO EXTRAURBANO – PRGV 2001: Dati generali

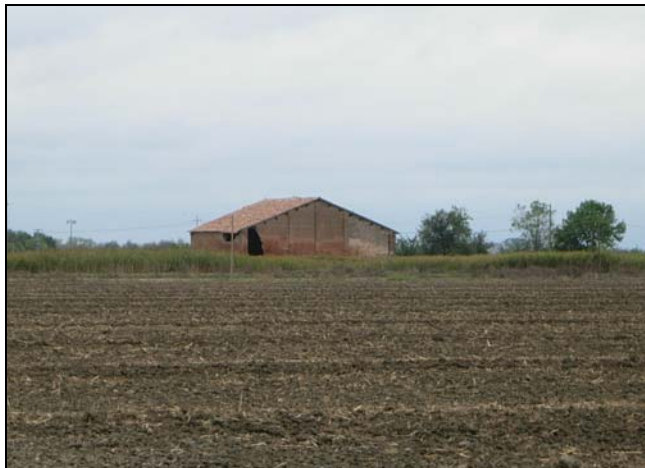
Foto 1

Strutture verticali: crollo di gran parte delle murature perimetrali in particolare a nord

Strutture verticali: crolli parziali delle murature perimetrali a ovest e a nord

Edificio Aa/Ab/Ac

NOTA: L'edificio deve essere ricostruito in aderenza al fabbricato esistente utilizzando materiali tradizionali.

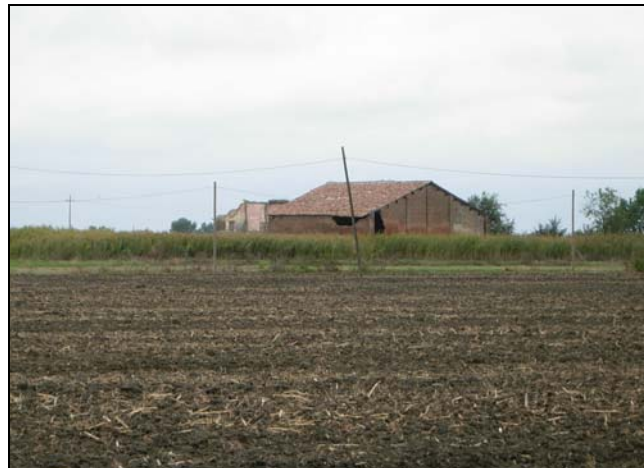
Foto 2

Coperture: assente per crollo

Strutture orizzontali: assenti per crollo

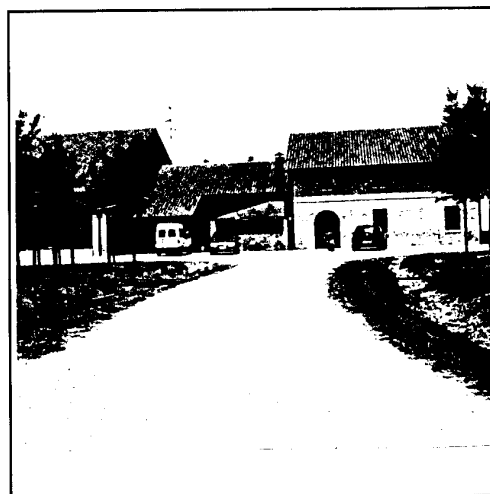
Riferimento Fotografico

Abitazione agricola ad elementi separati trasformata in azienda agrituristica.

Stato di conservazione: buono.
