Località: Quarantoli
Via dei Fabbri, 26

Tipologia del complesso:

Abitazione agricola ad elementi separati
(allineati)

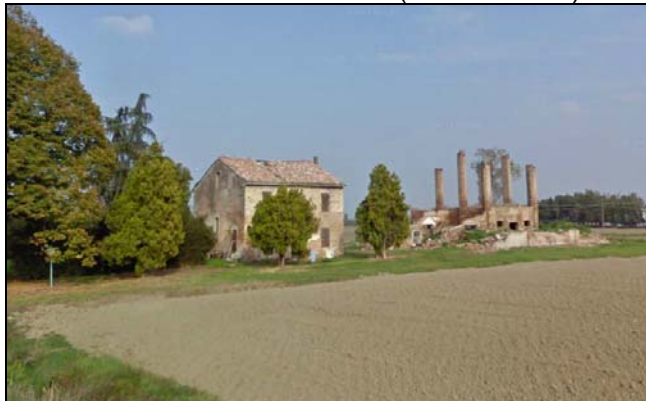
Foto 1

STATO EDIFICI PRE-SISMA (ottobre 2010)

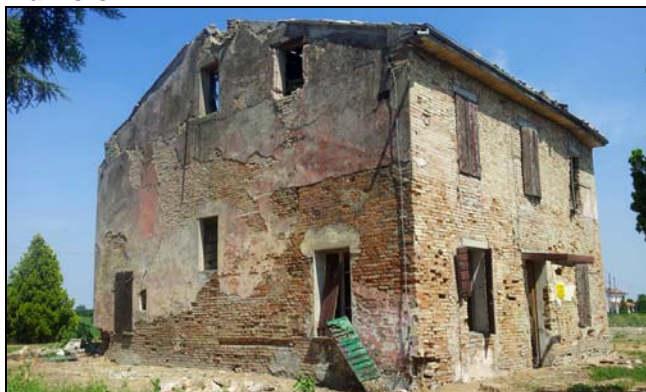
Foto 1

Coperture: parzialmente crollata

Strutture verticali: crolli estesi, in particolare sul fronte nord e nord-est e lesioni su tutte le murature perimetrali

STATO EDIFICI POST-SISMA (luglio 2013)
Edificio A

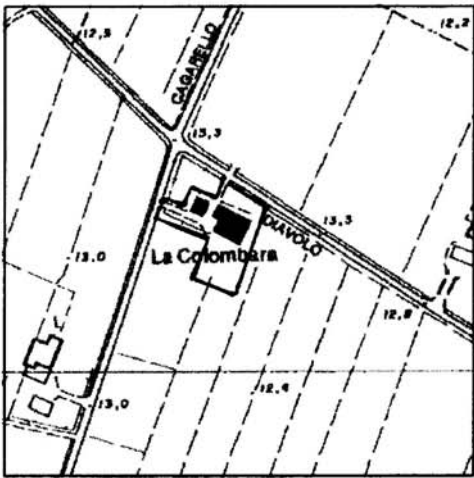
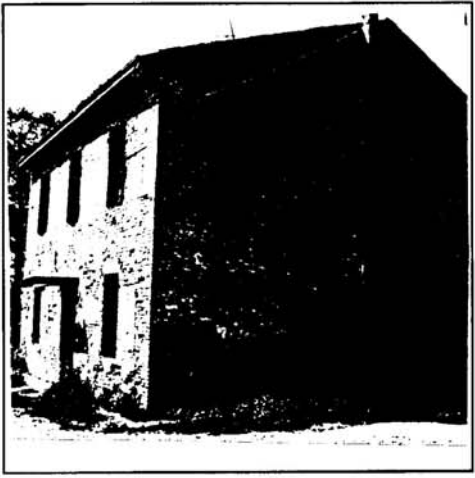
Riferimento Cartografico CTR	Riferimento Fotografico	
<u>ELEMENTI IDENTIFICATIVI E DESCRITTIVI GENERALI</u>		
<p>Abitazione agricola ad elementi separati. Stato di conservazione: cattivo. Epoca di costruzione: fino al 1900.</p> <p>Servizi annessi: fienile-stalla. Stato di conservazione: cattivo. Epoca di costruzione: fino al 1900.</p>
