Località: Quarantoli
Via Cavo

Toponimo: La Munara

Tipologia del complesso:
Abitazione agricola ad elementi congiunti

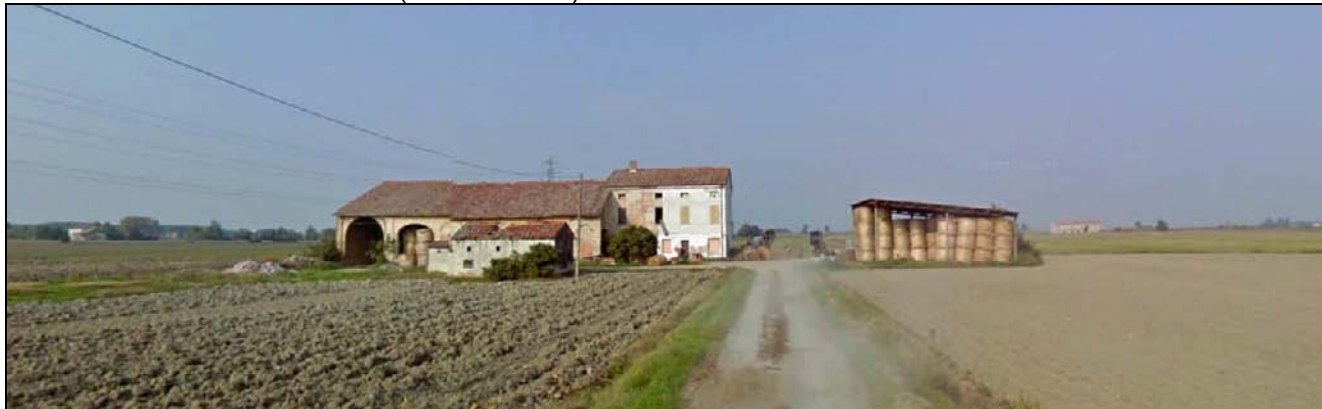
Foto 1

STATO EDIFICI PRE-SISMA (ottobre 2010)

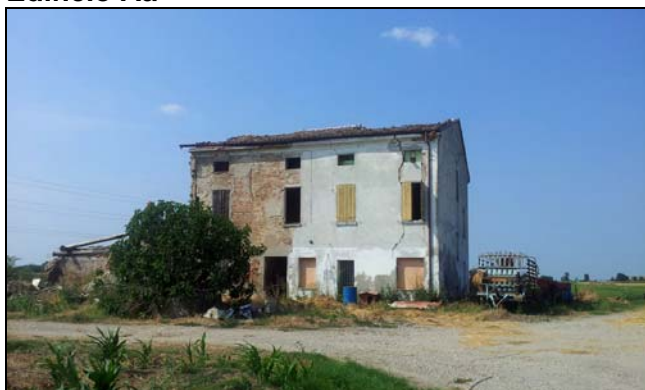
Foto 1

Coperture: crolli estesi

Strutture verticali: gravi lesioni alle murature perimetrali e crollo di parte delle murature in aderenza alla stalla-fienile

STATO EDIFICI POST-SISMA (luglio 2013)
Edificio Aa

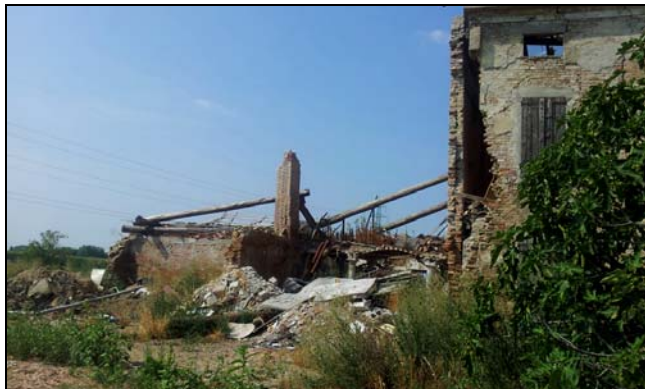
Foto 1

Strutture verticali: crollo totale delle murature perimetrali ad eccezione di alcune porzioni di stalla

Edificio Ab

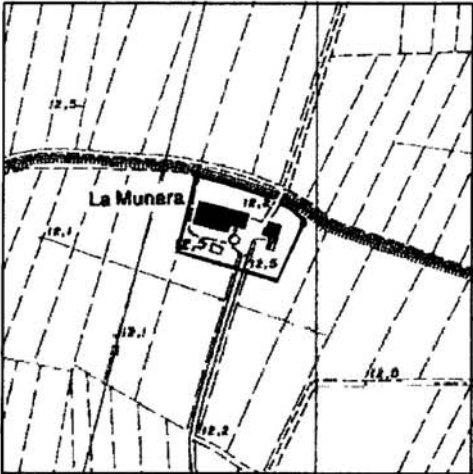
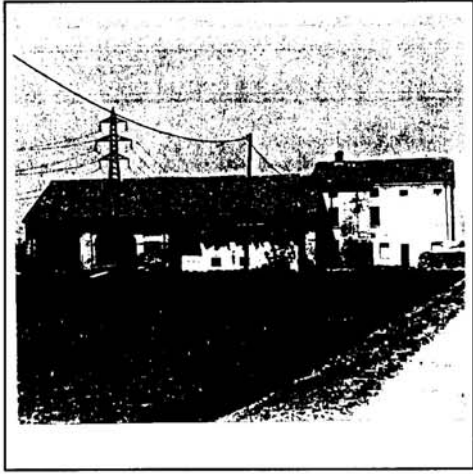
Riferimento Cartografico CTR	Riferimento Fotografico	
<u>ELEMENTI IDENTIFICATIVI E DESCRITTIVI GENERALI</u>		
<p>Abitazione agricola ad elementi congiunti. Stato di conservazione: buono Epoca di costruzione: 1872.</p>		
<p>Servizi annessi: fienile-stalla. Stato di conservazione: buono. Epoca di costruzione: 1872.</p>
