**Località:** Gavello  
Via Gavello, 3

**Tipologia del complesso:**

Abitazione agricola a corpo unico

**Edificio Aa**

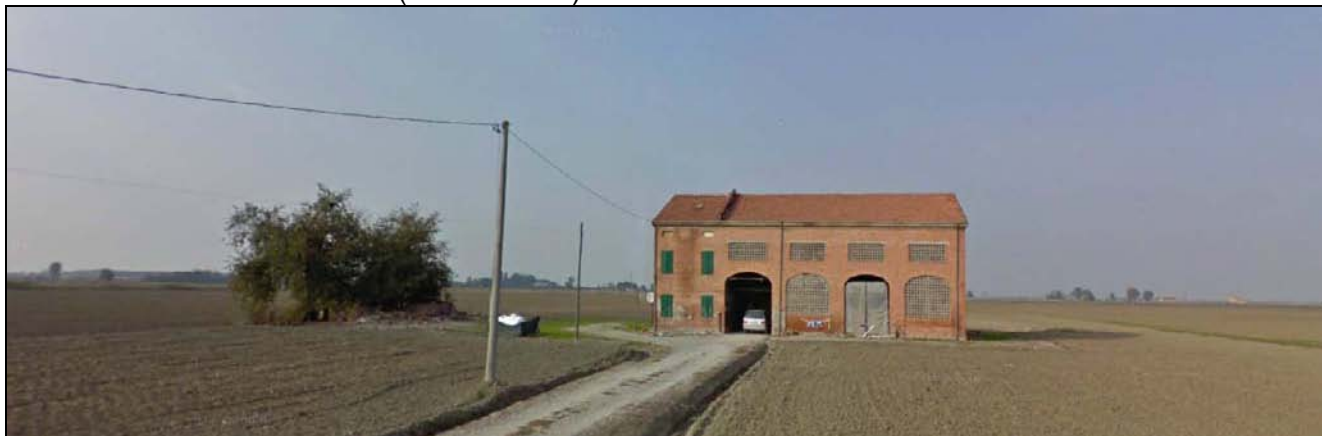
Foto 1

NOTA: L'edificio risultava già ad ottobre 2010 pressoché crollato.

**STATO EDIFICI PRE-SISMA** (ottobre 2010)

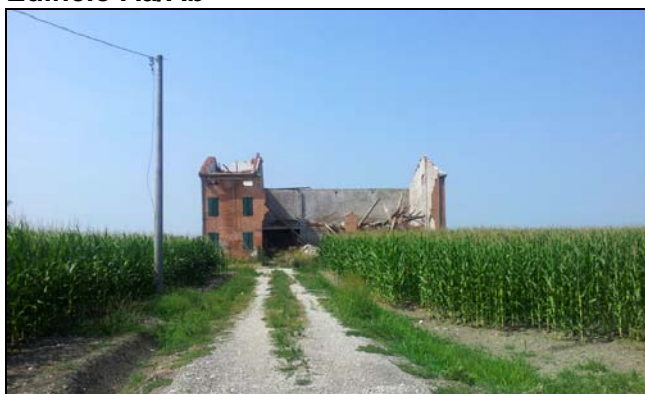
Foto 1

Strutture verticali: gravi danni

Strutture verticali: crollo esteso di tutto il fronte meridionale e delle strutture portanti interne

**STATO EDIFICI POST-SISMA** (luglio 2013)  
**Edificio Aa/Ab**

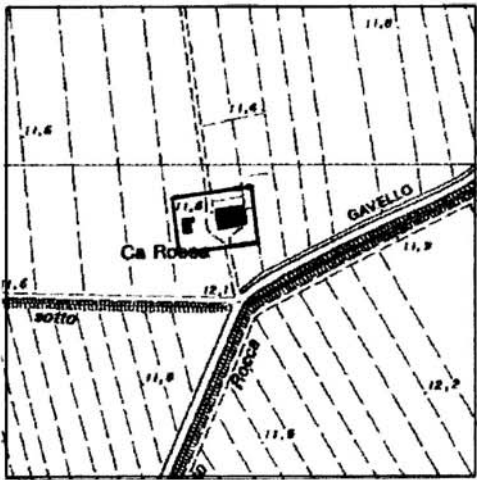
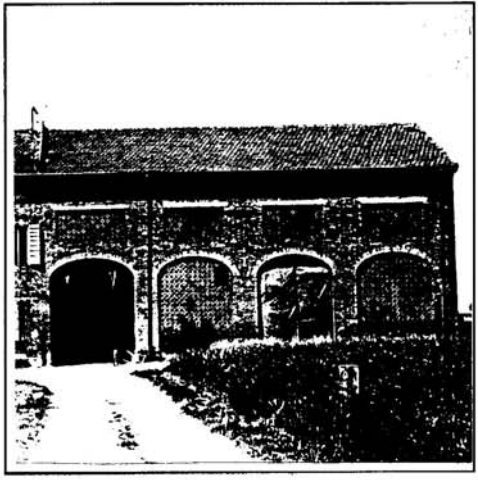
TIPOLOGIA DI INTERVENTO <b>A2b</b>	Via Gavello n° 1 - Cividale Toponimo:	SCHEDA <b>91</b>

Riferimento Cartografico CTR	Riferimento Fotografico	
<b><u>ELEMENTI IDENTIFICATIVI E DESCRITTIVI GENERALI</u></b>		
<p>Abitazione agricola ad elementi congiunti. Stato di conservazione: buono Epoca di costruzione: fino al 1945</p> <p>Servizi annessi: fienile-stalla. Stato di conservazione: buono. Epoca di costruzione: fino al 1945</p>
