Località: Cividale
Via Punta, 39

Toponimo: Pettinella

Abitazione agricola ad elementi separati
(allineati)

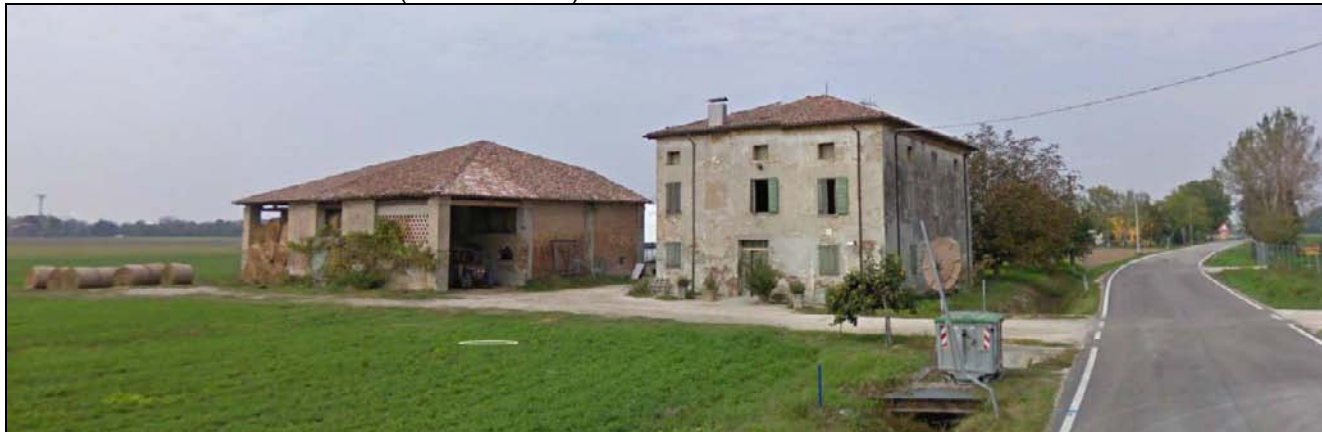
Foto 1

STATO EDIFICI PRE-SISMA (ottobre 2010)

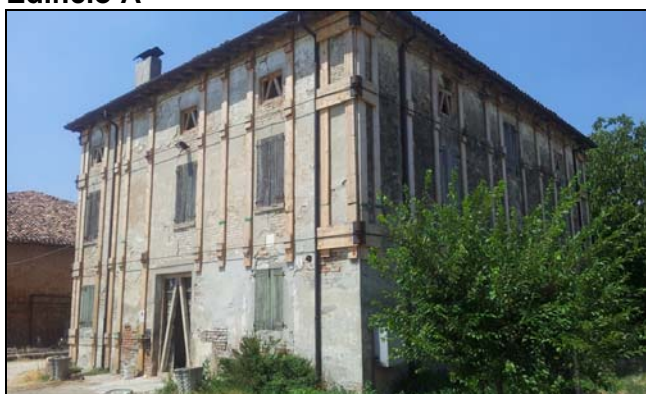
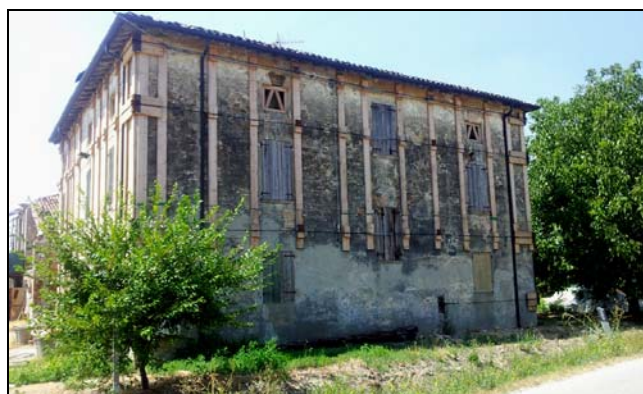
STATO EDIFICI POST-SISMA (luglio 2013)
Edificio A

Edificio A

Strutture verticali: lesioni diffuse e crolli di alcuni elementi

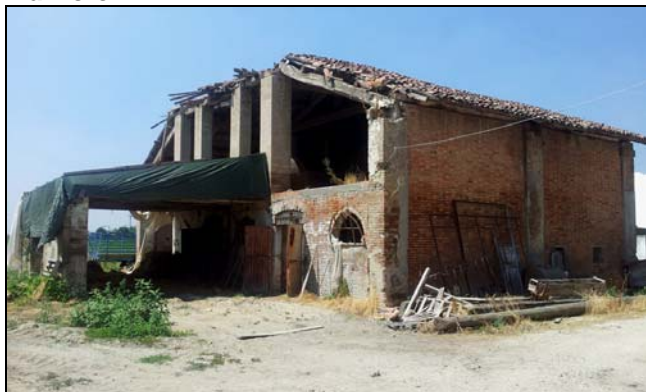
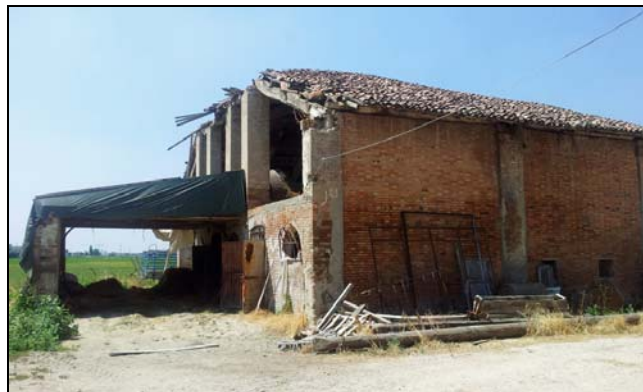
Edificio B

Coperture: crollo della barchessa

Strutture verticali: crollo dei pilastri della barchessa

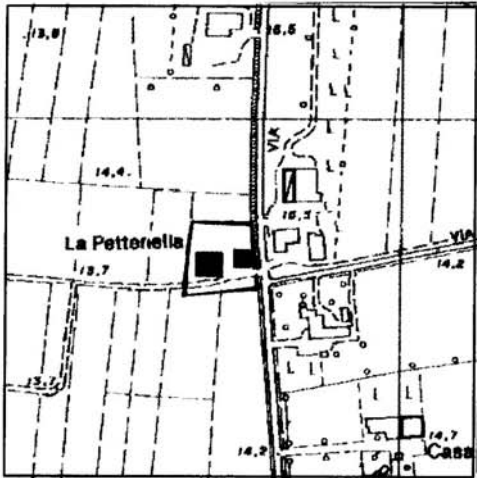
TIPOLOGIA DI INTERVENTO A3	Via Punta n° 1/D - Cividale Toponimo: Pettinella	SCHEDA 92

Riferimento Cartografico CTR	Riferimento Fotografico	
<u>ELEMENTI IDENTIFICATIVI E DESCRITTIVI GENERALI</u>		
<p>Abitazione agricola ad elementi separati. Stato di conservazione: cattivo. Epoca di costruzione: 1832</p> <p>Servizi annessi: fienile-stalla. Stato di conservazione: cattivo Epoca di costruzione: 1832.</p> <p>Si segnala che la barchessa è in fase di crollo.</p>
